ESTRUTURAS ARQUITETÔNICAS 02/18

Paraguaçu

Capela

Rua 13 de Maio, 195

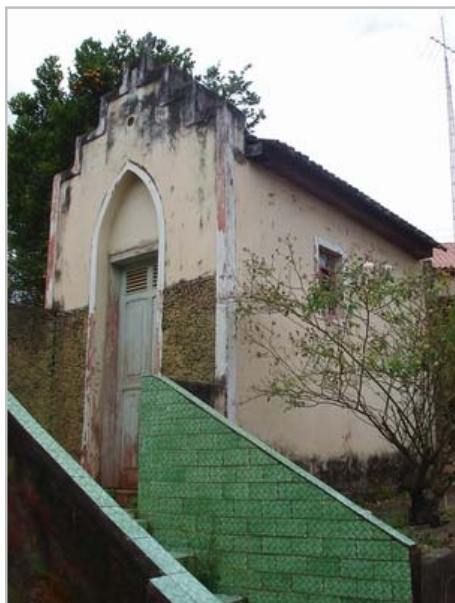
Fachada principal e lateral esquerda

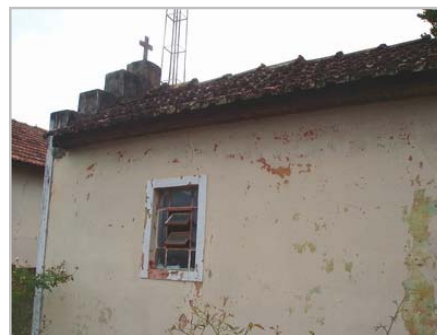
Detalhe da fachada lateral esquerda
FOTOS: Brana Carvalhaes, maio/2006
