ESTRUTURAS ARQUITETÔNICAS 02/21

Residência da Av. Dom Bosco, 497

Residência

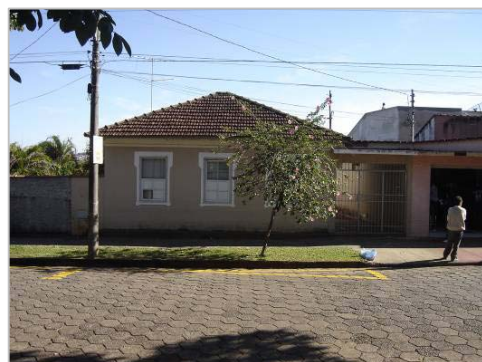
Fachada principal

Aparentemente, a edificação não apresenta problemas que comprometam a sua estrutura física, estrutural e compositiva. No entanto sua pintura e piso externos estão desgastados e os vidros de algumas janelas estão trincados.

- Deve-se inspecionar constantemente as telhas e calhas, a fim de se evitar goteiras e infiltrações, principalmente nos períodos chuvosos;
- Recomposição da pintura das paredes externas;
- Não substituir qualquer elemento de composição e/ou estrutural sem antes a avaliação de um técnico especializado;
- Recomposição do piso em cimentado da área externa da casa;
- Inspecionar constantemente as áreas de risco e os ambientes para verificação de curtos e focos de incêndio;
- Providenciar tratamento e limpeza de elementos com apodrecimento ou presença de mofo e infestação de cupim;
- Imunização de todo o madeiramento;
- Substituição dos vidros trincados;
- Não realizar ligações elétricas improvisadas e, quando necessário, consultar um técnico especializado;
- Realizar manutenção periódica das instalações hidráulico-sanitárias.
