ESTRUTURAS ARQUITETÔNICAS 06/21

Edificação à Rua Aureliano Prado, 414/418

Rua Aureliano Prado, 414/418

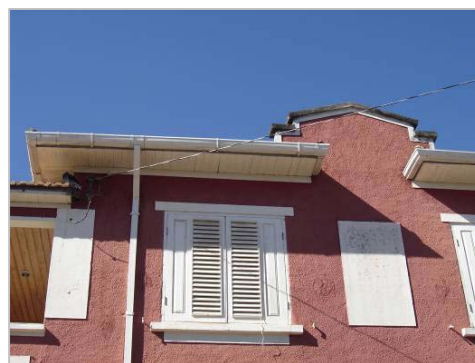
Detalhe do coroamento
