## ESTRUTURAS ARQUITETÔNICAS 09/18

Residência

**Rua Aureliano Prado, 505**

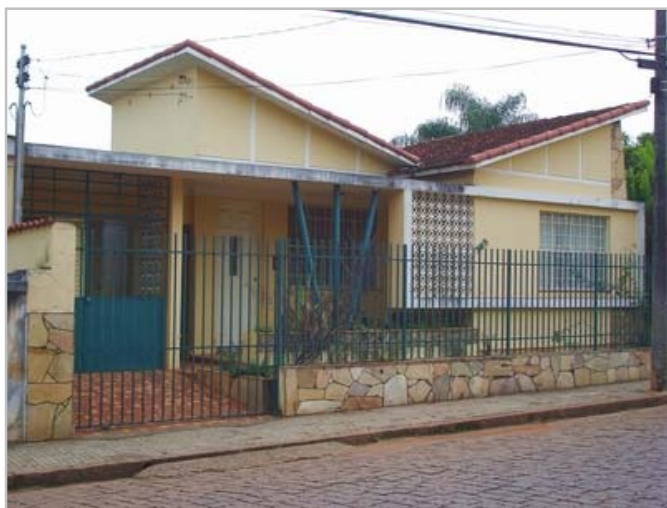
Fachada Principal  
FOTOS: Brana Carvalhaes, maio/2006

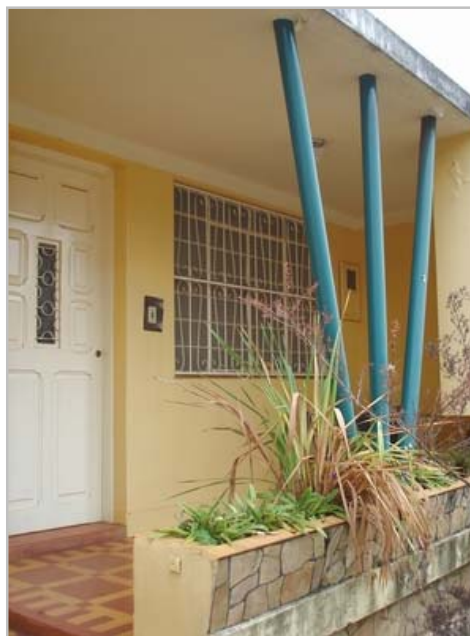
Detalhe da varanda
