ESTRUTURAS ARQUITETÔNICAS 04/18

Paraguaçu

Residência

Rua Barão do Rio Branco, 99

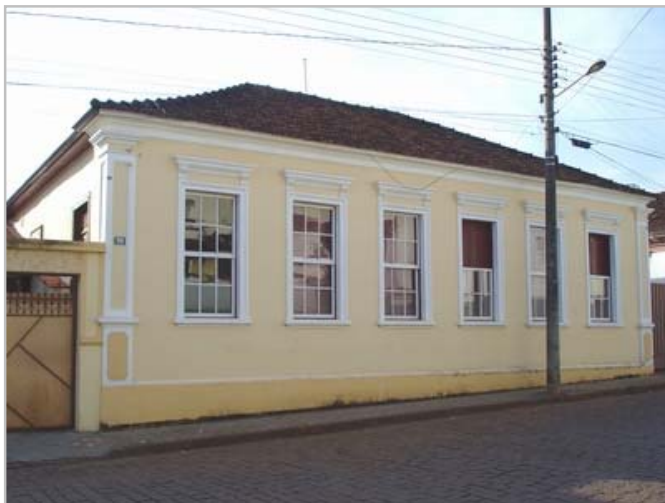
Fachada Principal
FOTOS: Brana Carvalhaes, maio/2006

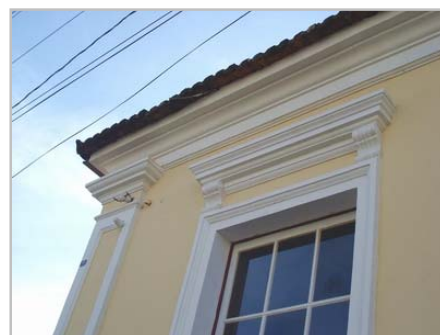
Detalhe do cunhal, sobreverga e cimalha

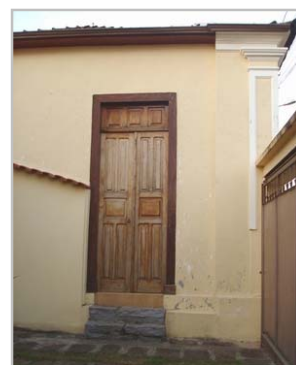
Porta principal, na fachada lateral direita
