## ESTRUTURAS ARQUITETÔNICAS 16/18

Residência

**Rua Dr. João Pinheiro, 145**

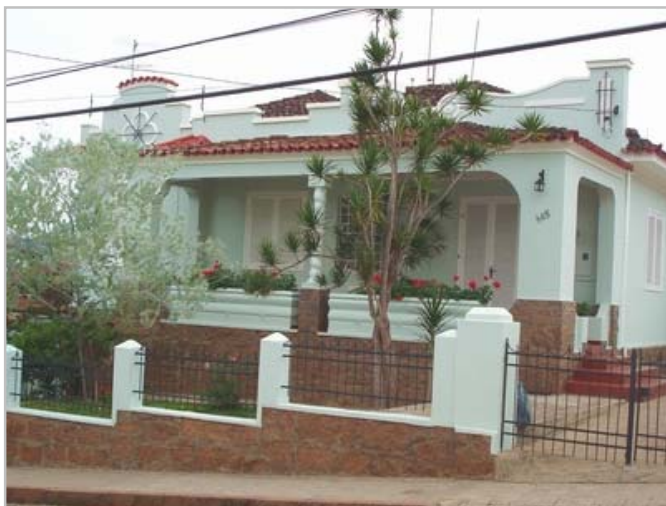
Fachada Principal  
FOTOS: Brana Carvalhaes, maio/2006

A fachada principal é assimétrica e de destaque em toda rua, devido à sua ornamentação e conservação impecável. Um alpendre percorre quase toda sua extensão, avançando sobre o plano da fachada. É coberto por um telhado em três águas, com telhas cerâmicas curvas, teto em laje e piso em cerâmica vermelha. Os vãos são vazados em vergas retas e quinas curvas, centralizados por uma coluna torsa e guarda-corpos feitos por jardineiras altas, com gerânios vermelhos. No interior do alpendre há três vãos, com vergas retas e emolduradas em madeira: a porta de acesso ao interior, em madeira com duas folhas de abrir com veneziana; um vão sem abertura, somente com caixilho de madeira e vidro para proporcionar iluminação interna; e uma janela, com duas folhas também de madeira com veneziana, externamente, e guilhotina com caixilho de madeira e vidro, internamente. No lado direito desta fachada, o plano recuado abriga uma outra janela, como a descrita anteriormente, com peitoril e sobreverga em massa ressaltada, encimada por um elemento decorativo em alto relevo de argamassa, com barras de ferro completando sua composição. No coroamento, platibanda alternada, com frisos em alto relevo, além de volutas, retângulos, e detalhes em ferro. Já os frontispícios laterais e posterior são mais simplificados e coroados por beiral com guarda-pó em massa.
