ESTRUTURAS ARQUITETÔNICAS 12/18

Casa Paroquial

Rua Paula Dias, 29

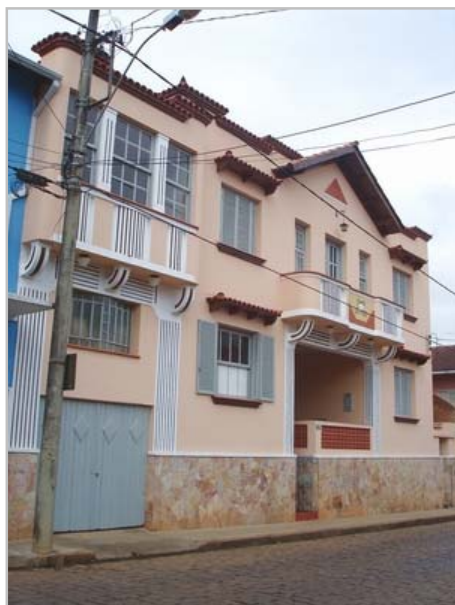
Fachada Principal

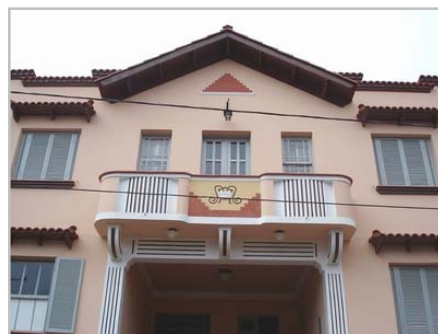
Detalhe da sacada no andar superior

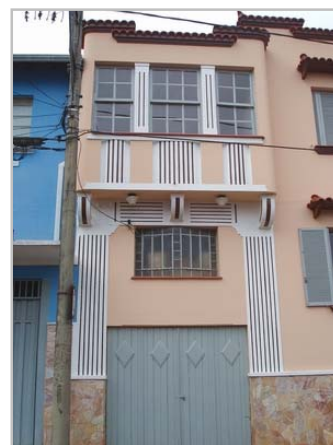
Detalhe da parte na lateral direita
FOTOS: Brana Carvalhaes, maio/2006
