ESTRUTURAS ARQUITETÔNICAS 02/39

3. Designação:

Igreja Nossa Senhora da Aparecida

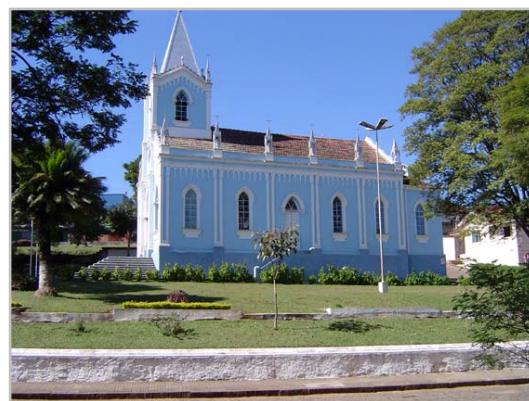
Fachada principal..

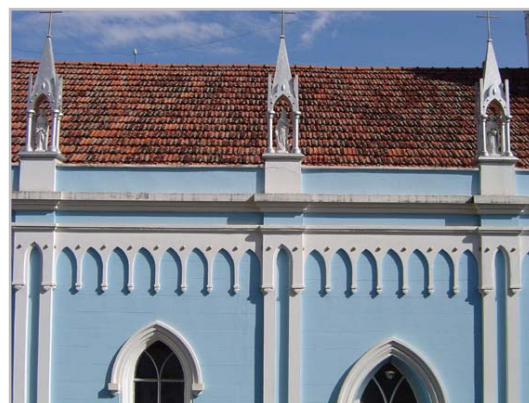
Fachada lateral esquerda

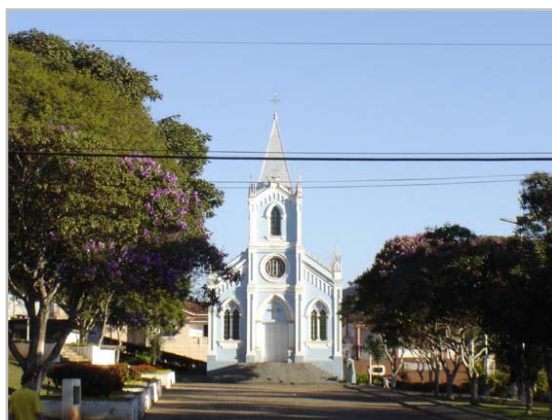
Adro ladeado por árvores. Entrada principal.
FOTO: Vanessa Freitas, jul/05

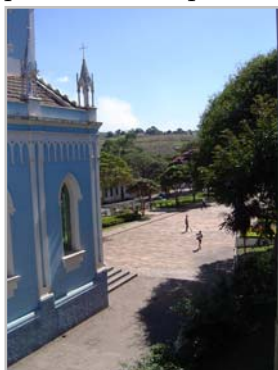
Vista do espaço livre em frente a igreja.
FOTO: Alexandre Borim, jul/05

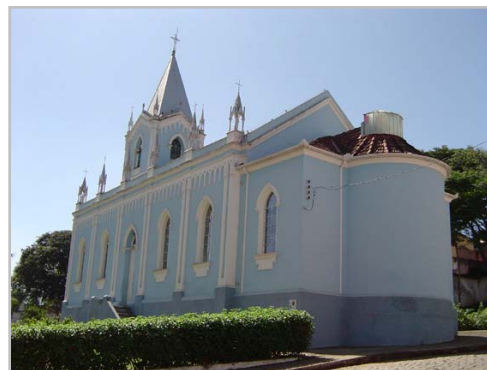
Fachada posterior .
FOTO: Alexandre Borim, jul/05

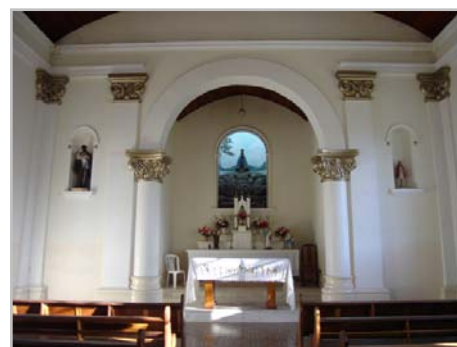
Altar mor e nichos nas paredes laterais.
FOTO: Vanessa Freitas, jul/05

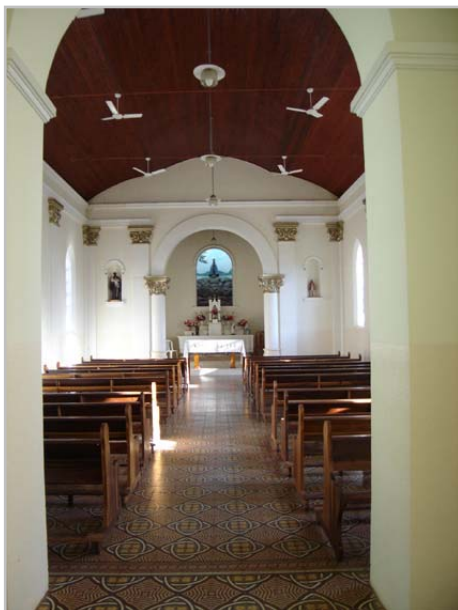
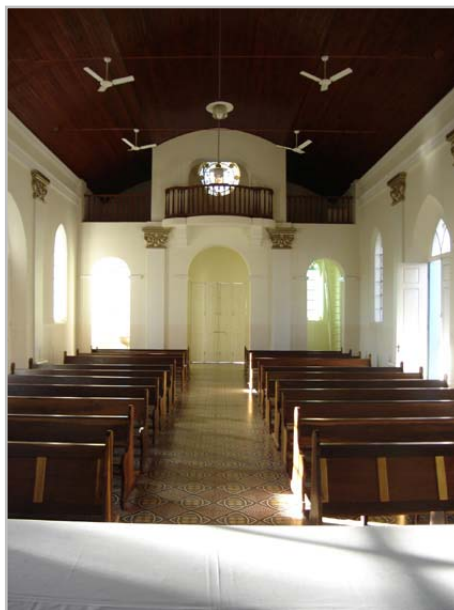
Vistas interna das igreja: altar e entrada principal.
FOTOS: Vanessa Freitas, jul/05
