7.1. Ficha 01: Edificação à Praça Oswaldo Costa nº 314

INVENTÁRIO DE PROTEÇÃO DO ACERVO CULTURAL DE PARAGUAÇU 2006

ESTRUTURAS ARQUITETÔNICAS 39/39

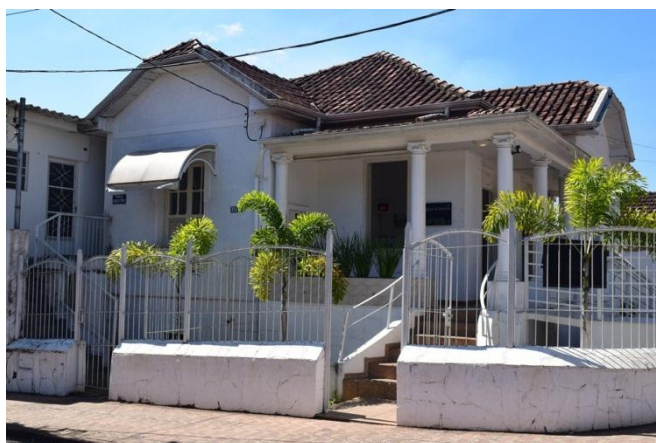
Imagem 02: edificação localizada à Praça Oswaldo Costa nº 314 onde está localizado o Cartório de Registro de Imóveis – acesso escada. Bárbara Pereira Mançanares. Setembro de 2019.

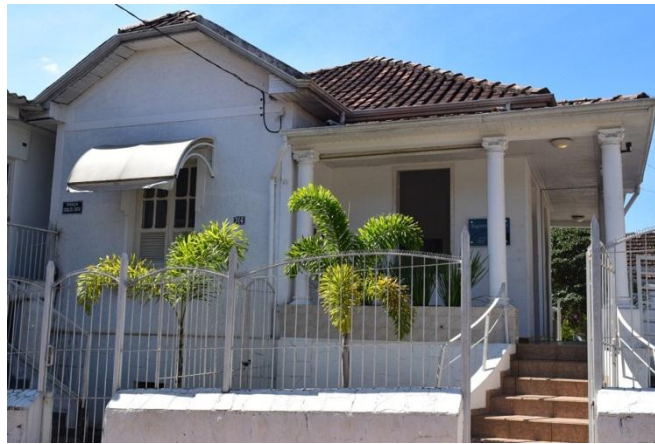
Imagem 03: edificação localizada à Praça Oswaldo Costa nº 314 onde está localizado o Cartório de Registro de Imóveis – acesso escada. Bárbara Pereira Maçanares. Setembro de 2019.

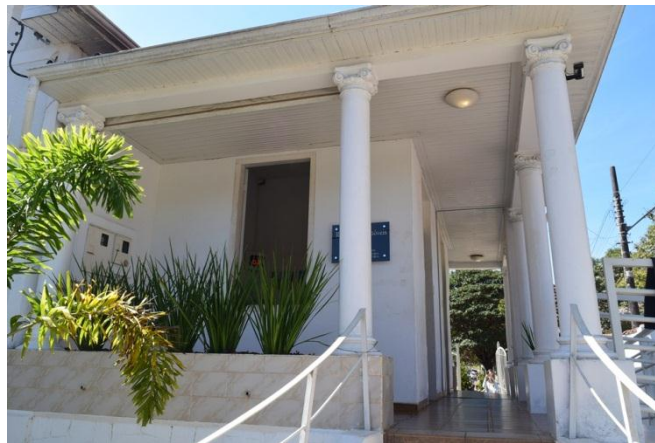
Imagem 04: edificação localizada à Praça Oswaldo Costa nº 314 – corrimão na escada e espelho em porta inutilizada. Bárbara Pereira Maçanares. Setembro de 2019.

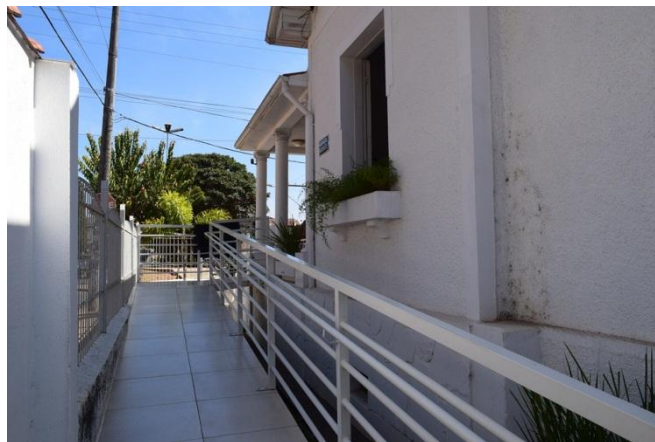
Imagem 08: edificação localizada à Praça Oswaldo Costa nº 314 – rampa de acessibilidade com entrada
pela fachada da Avenida Gonçalves Leite. Bárbara Pereira Mançanares. Setembro de 2019.

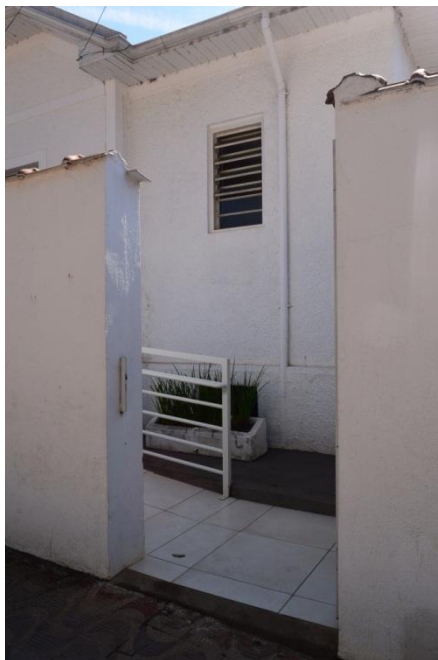
Imagem 09: edificação localizada à Praça Oswaldo Costa nº 314 – rampa de acessibilidade com entrada pela fachada da Avenida Gonçalves Leite. Bárbara Pereira Mançanares. Setembro de 2019.
