7.2. Ficha 02: Residência e posto de abastecimento à Rua Doutor João Pinheiro nº 06

INVENTÁRIO DE PROTEÇÃO DO ACERVO CULTURAL DE PARAGUAÇU 2006

ESTRUTURAS ARQUITETÔNICAS 03/39

Atualização do Inventário

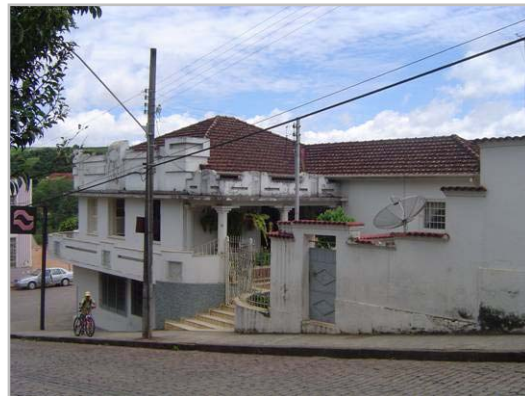
Fachada Principal

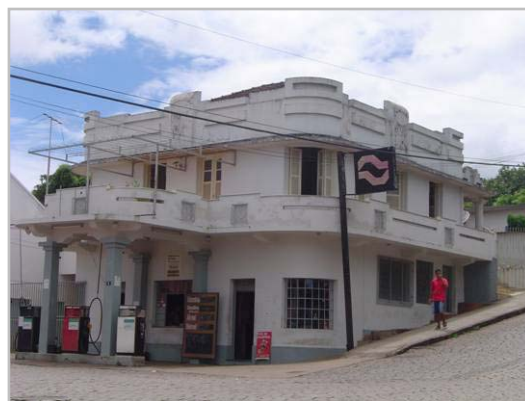
Fachada voltada para rua Ferreira Prado

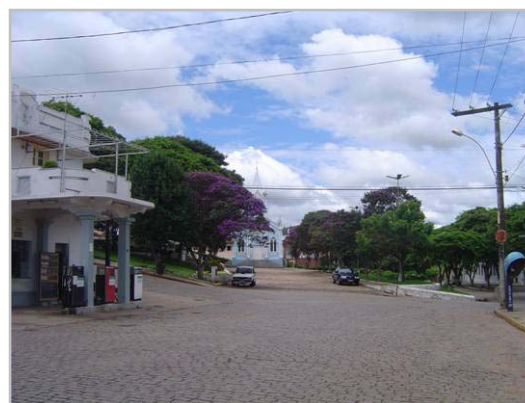
Entorno Praça João Eustáquio da Costa
FOTOS: Vanessa Freitas, jul/05

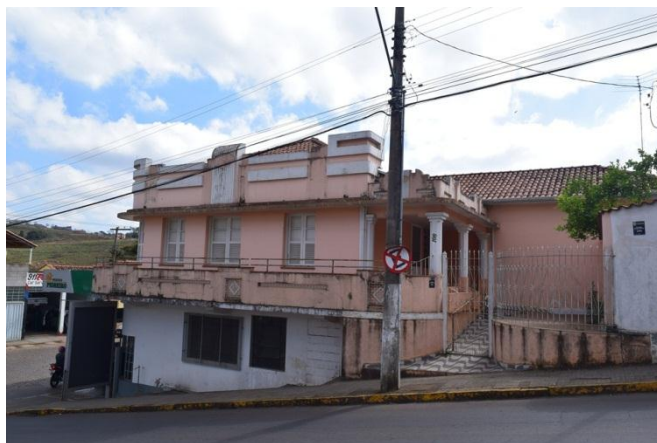
Imagem 01: vista da edificação pela Rua Edward Eustachio de Andrade (antiga Rua Dr. João Pinheiro).
Bárbara Pereira Mançanares. Setembro de 2019.

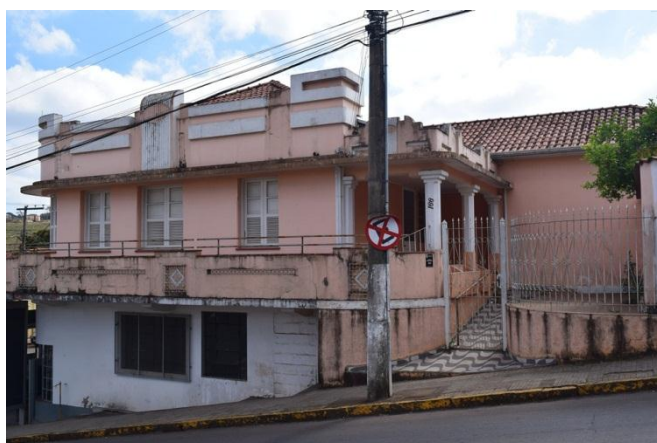
Imagem 02: vista da edificação pela Rua Edward Eustachio de Andrade (antiga Rua Dr. João Pinheiro).
Bárbara Pereira Mançanares. Setembro de 2019.

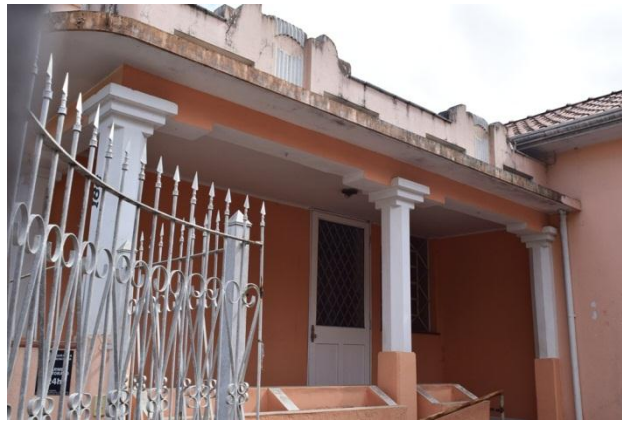
Imagem 03: entrada da edificação. Bárbara Pereira Mançanares. Setembro de 2019.

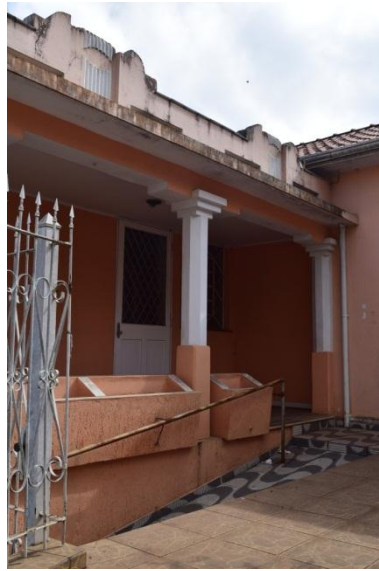
Imagem 04: entrada da edificação. Bárbara Pereira Mançanares. Setembro de 2019.

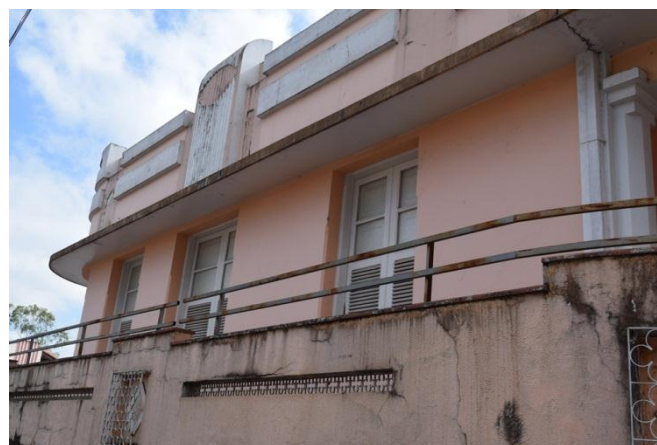
Imagem 05: detalhes. Bárbara Pereira Mançanares. Setembro de 2019.

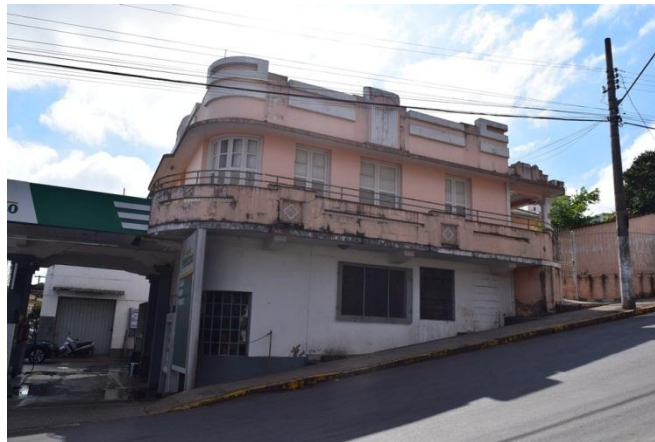
Imagem 06: vista da residência e posto de gasolina. Bárbara Pereira Mançaneres. Setembro de 2019.

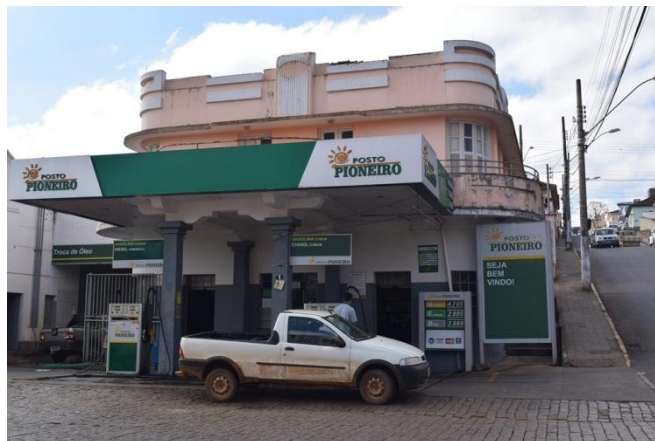
Imagem 07: vista da residência e posto de gasolina. Bárbara Pereira Mançaneres. Setembro de 2019.

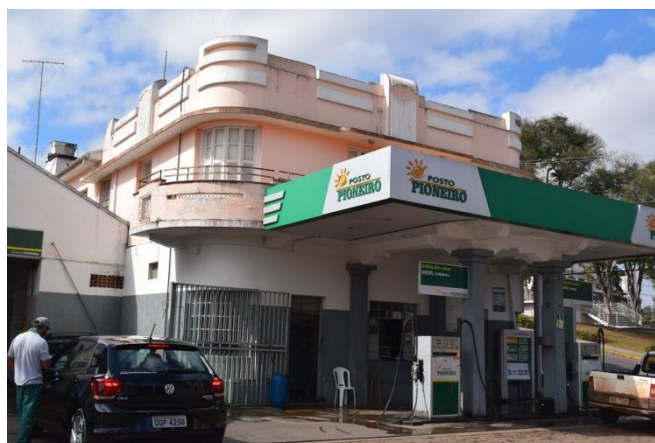
Imagem 08: vista da residência e posto de gasolina. Bárbara Pereira Mançaneres. Setembro de 2019.
