FICHA 09

Paraguaçu.

Guaipava.

Sítio Córrego das Laranjeiras.

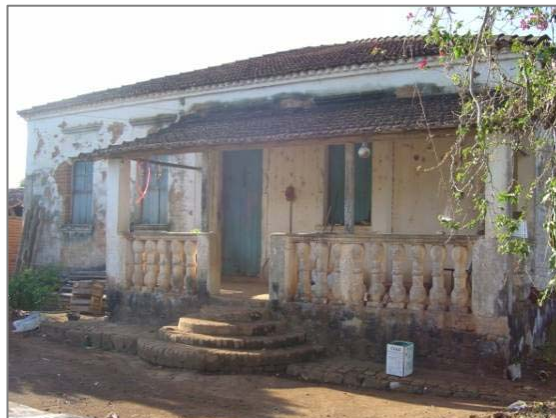
Vista da fachada frontal da edificação.  
IMAGEM: Carolina Belculfine, mai/2008.

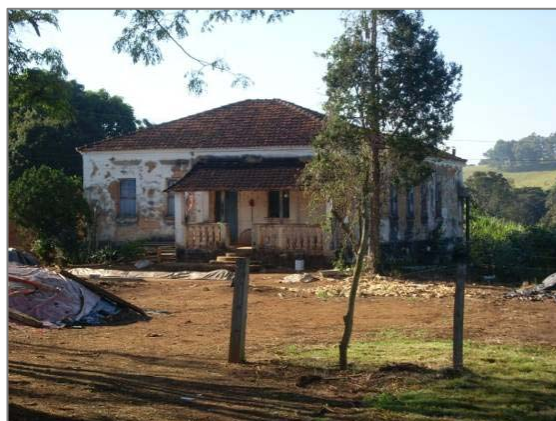
Vista geral da edificação.  
IMAGEM: Bruna Lima, mai/2008.

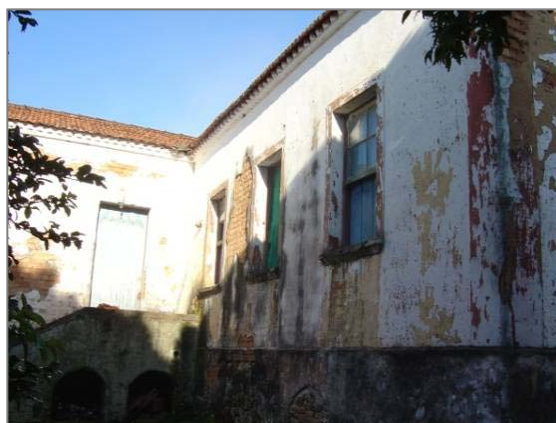
Vista da parte posterior do casarão.  
IMAGEM: Bruna Lima, mai/2008.
