7.1.6. Ficha de inventário do bem cultural Fazenda das Mamonas

FICHA 06

03. **DESIGNAÇÃO:** FAZENDA DAS MAMONAS.

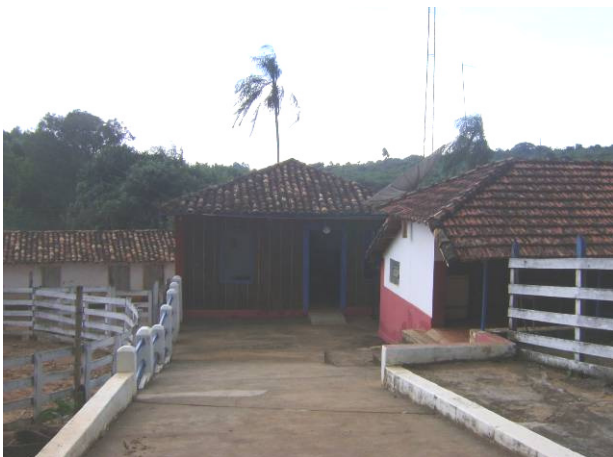
Vista da fachada frontal da “parte original”.
IMAGEM: Luiz Felipe Brito, fev/2011.

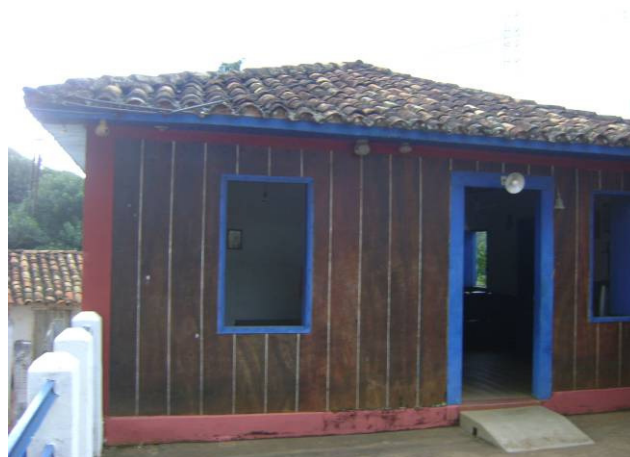
Trecho da fachada frontal da “parte original” com pintura falseando madeira.

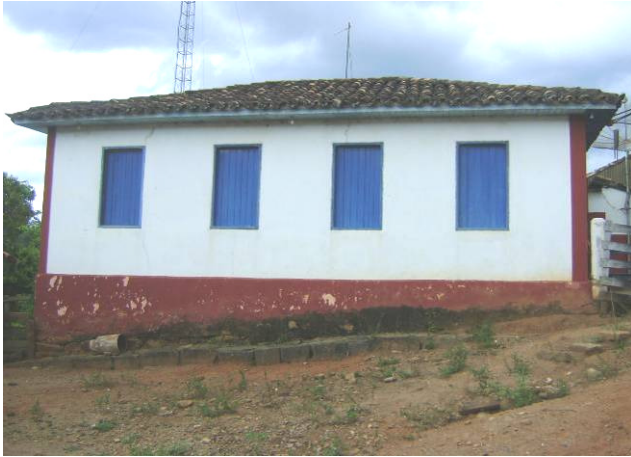
Vista da fachada lateral direita da "parte original".
IMAGEM: Luiz Felipe Brito, fev/2011.

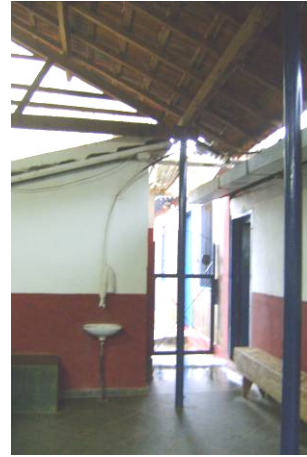
Vista do acesso ao pátio interno. Observa-se ao fundo o bloco original.
IMAGEM: Luiz Felipe Brito, fev/2011.

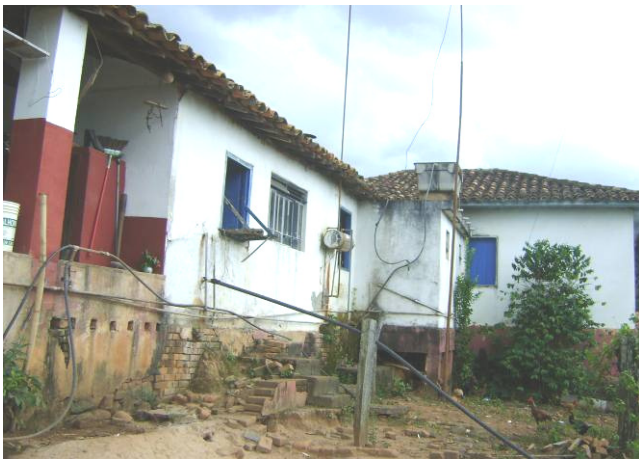
Vista da fachada posterior.
IMAGEM: Luiz Felipe Brito, fev/2011.

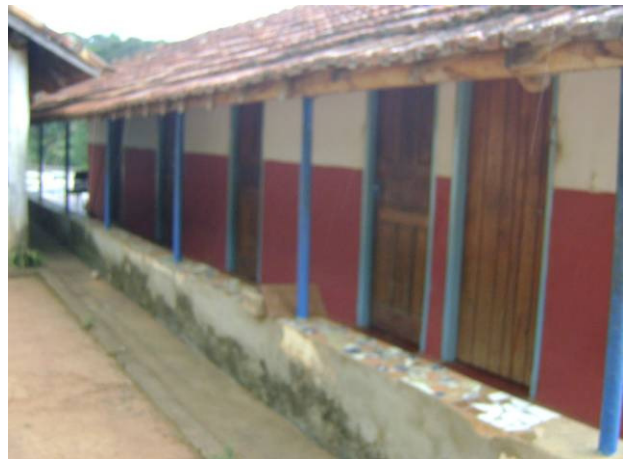
Vista da fachada frontal do trecho "construído em data indefinida".
IMAGEM: Luiz Felipe Brito, fev/2011.

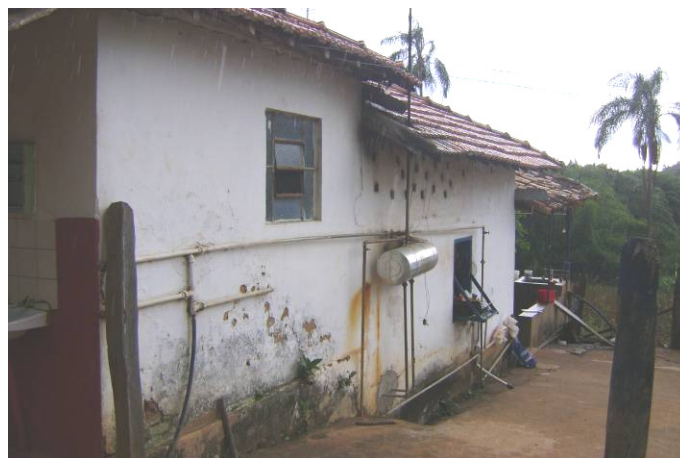
Vista de trecho da fachada lateral esquerda.
IMAGEM: Luiz Felipe Brito, fev/2011.
