ESTRUTURAS ARQUITETÔNICAS 13/18

3. Designação:

Residência

Rua Dr. João Pinheiro, 09

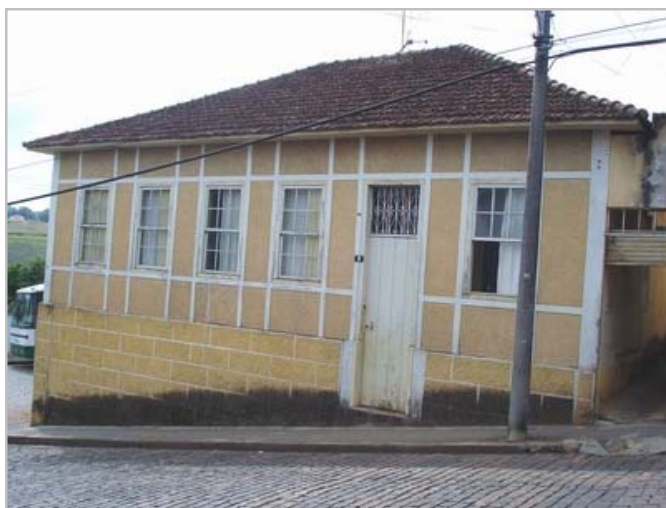
Fachada Principal
FOTOS: Brana Carvalhaes, maio/2006

feito pelos esteios e madres sobre alicerce em pedra e adobe. A fachada de acesso principal, na Rua Dr. João Pinheiro, é marcada por seis vãos, sendo cinco janelas e uma porta, dispostos em intervalos iguais. As janelas possuem vedação em guilhotina de madeira e vidro na parte externa e duas folhas de abrir em madeira na parte interna. Já a porta é em uma folha de madeira em calha e bandeira fixa, com grade metálica e vidro, na parte superior.

A edificação apresenta o embasamento manchado por umidade e desgaste na pintura. Algumas trincas e rachaduras têm aparecido nas paredes devido ao intenso tráfego de veículos pesados na Rua Dr. João Pinheiro.

A edificação deve ser submetida à manutenção e vistoria permanentes de maneira a impedir o surgimento ou agravamento de problemas que possam afetar a integridade da construção:

- Analisar o percurso de veículos pesados na região, e a estabilidade das vias por onde eles passam;
- Deve-se inspecionar constantemente as telhas e calhas, a fim de evitar goteiras e infiltrações, principalmente nos períodos chuvosos;
- Imunização de todo madeiramento;
- Providenciar tratamento e limpeza de elementos com apodrecimento ou presença de mofo e infestação de cupim;
- Inspecionar constantemente as áreas de risco e os ambientes para verificação de curtos e focos de incêndio;
- Não realizar ligações elétricas improvisadas e, quando necessário, consultar um técnico especializado;
- Realizar manutenção periódica das instalações hidráulico-sanitárias.

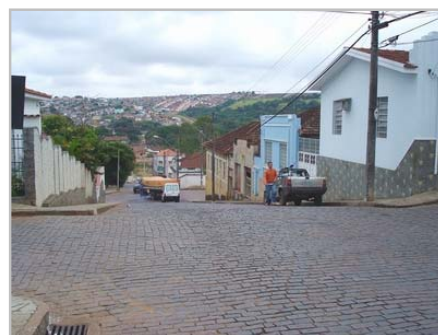
Rua Dr. João Pinheiro

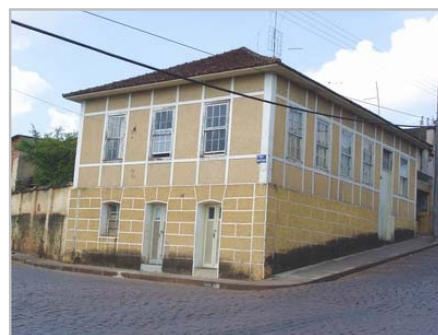
Fachada voltada para Rua Barão do Rio Branco

Já a face voltada para a Barão do Rio Branco tem menor extensão, apresentando porão alto em função do caimento da rua. São seis os vãos: três no porão, sendo duas portas com duas folhas de abrir com veneziana de madeira e vidro, e uma janela basculante; e três janelas no andar superior, semelhantes às da outra fachada, seguindo o alinhamento dos vãos de baixo. Toda a volumetria possui embasamento revestido por chapiscado modulado em retângulos, aparentando pedras sobrepostas, pintado em amarelo. O restante é chapiscado e pintado em tom ocre, com o enquadramento e as esquadrias em madeira pintada de branco. Coroando, um telhado em quatro águas com telhas cerâmicas planas, com cumeeira paralela à Rua Dr. João Pinheiro e beiral em guarda-pó de madeira.
