3. Designação:

4. Endereço:

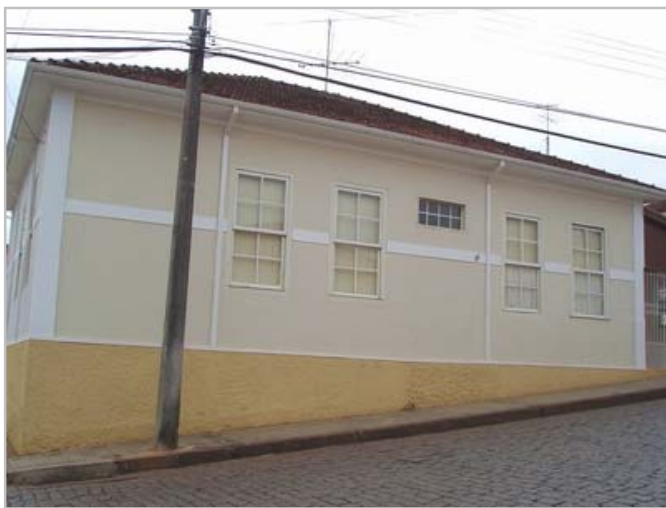
Fachada Principal, voltada para Rua Dr. João Pinheiro
FOTOS: Brana Carvalhaes, maio/2006

A fachada da Rua Dr. João Pinheiro é marcada por cinco vãos de janelas dispostos em intervalos iguais. Quatro delas possuem vergas retas, emolduradas em madeira, e vedação em guilhotina de madeira e vidro, externamente, e duas folhas de abrir também em madeira, na porção interna. O outro vão é remanescente da antiga porta de acesso ao bem: uma bandeira fixa com caixilho de madeira e vidro, posicionada na parte superior do então vão da porta e alinhada às vergas retas das outras janelas. A supressão desse vão ocorreu a aproximadamente quatro anos, quando a atual proprietária modificou a entrada da casa para a lateral esquerda da fachada, junto à uma garagem construída posteriormente. Para cobri-la foi instalado um telhado de uma água rente à parede da casa, e um portão em grade metálica como vedação.

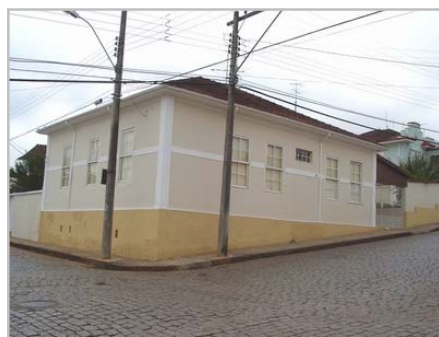
Fachada principal e voltada para Rua Paula Dias

Já o frontispício na Paula Dias é em menor extensão, apresentando porão em função do caimento da rua. Nela há três vãos de janelas seguindo a mesma vedação da outra fachada. No porão, nota-se a presença de três pequenas seteiras para melhorar a ventilação interna.
