ESTRUTURAS ARQUITETÔNICAS 08/21

Edificação à Rua Pres. Getúlio Vargas, 126

Residência

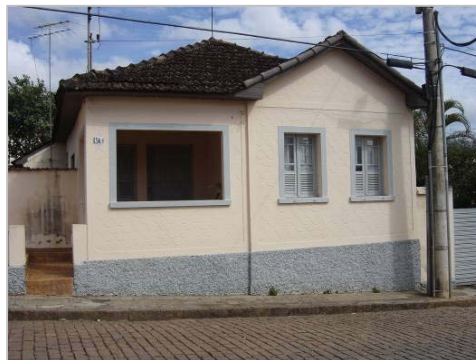
Fachada principal

A fachada principal é assimétrica, com três vãos: duas janelas e o vão da varanda. Sua ornamentação é simples, e as janelas são de duas folhas de abrir, esquadrias de madeira em veneziana e vedação de vidro. Todos os três vãos têm vergas retas e enquadramentos de argamassa pintada na cor azul clara. As demais janelas com esquadria metálica e vedação de vidro; algumas são basculantes, outras de correr. O embasamento chapiscado tem pintura na mesma cor, também adotada no acabamento do portão da garagem.

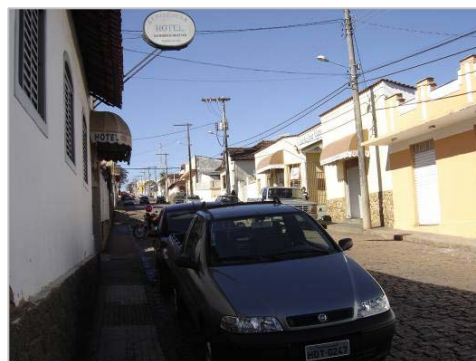
Rua Presidente Getúlio Vargas
FOTOS: Aline Medeiros, maio/2007

A Rua Presidente Getúlio Vargas, onde se situa o imóvel, é uma importante via devido a sua grande extensão, ao cortar todo o centro de Paraguaçu, constituindo-se em um dos principais logradouros de entrada e saída da urbe. Pavimentada em paralelepípedos, tem largura correspondente a três carros, em declive, de mão única, com o sentido de tráfego acompanhando sua declividade, além de ser permitido estacionar em paralelo em ambos os lados. Apresenta considerável movimento de pedestres e de veículos leves e pesados, devido à quantidade de estabelecimentos de comércio e serviços localizados nela própria e nas redondezas, e ainda pela proximidade ao Mercado Municipal e à Praça Pedro Leite. Esse tipo de uso divide espaço com as residências, ainda predominantes.
