3. Designação:

4. Endereço:

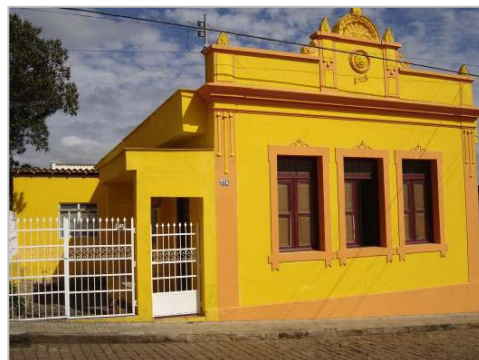
coberto. Os cômodos secos tem piso de tábua corrida e as partes molhadas revestimento de cerâmica. Não há forro, somente laje. O quintal, utilizado como área de serviço e localizado nos fundos da edificação, tem piso cimentado e cobertura de fibrocimento. Todo o edifício tem revestimento em pintura na cor amarela e sistema construtivo em concreto com vedação de tijolos. As vergas dos vãos são retas, com enquadramento de argamassa. As janelas são de correr em esquadria metálica, vedadas por vidro com bandeiras móveis também em vidro; já as portas, de uma folha em madeira.

A fachada principal, voltada para a Rua Presidente Getúlio Vargas, é assimétrica e composta por cinco vãos: quatro janelas e uma porta. No primeiro plano estão três janelas de duas folhas e a porta de entrada. As janelas têm esquadria de madeira e vedação de vidro, e bandeiras fixas de vidro e madeira. A porta é de gradil metálico na cor branca. Relevos pintados de rosa emolduram as janelas, mesma cor utilizada no embasamento e nas faixas verticais que delimitam as extremidades do frontispício imitando cunhais. O arremate é feito com entablamento de alvenaria revestido por argamassa sustentando a platibanda centrada por um frontão em arco de círculo, e encimados por pináculos nas extremidades. Destaque na fachada, o frontão apresenta elementos geométricos e no seu centro a inscrição "1928", representando o ano de construção; além de um desenho em alto relevo semelhante a um leão. As fachadas laterais apresentam o mesmo tipo de revestimento utilizado na frente da edificação, com exceção dos elementos geométricos e detalhes estéticos que a emolduram.
