ESTRUTURAS ARQUITETÔNICAS 12/21

3. Designação:

Residência

Rua Professor Marcos Maciel Dias, 223

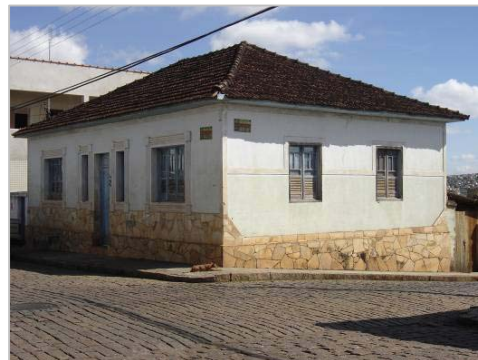
Edif. à Rua Prof. Marcos Maciel Dias, 223

O imóvel está implantado na intercessão das ruas Prof. Marcos Maciel Dias e José Cristiano, em um terreno profundo e em declive, acompanhando a topografia da Rua José Cristiano, o que acabou por permitir a criação de porão na parte posterior. Alinha-se ao passeio e conta com afastamento posterior e lateral direito, ambos cobertos por piso permeável. O afastamento posterior abriga árvores de cinco a dez metros, horta, pomar e uma pequena construção térrea onde está a área de serviço. O lote é delimitado pela própria edificação e por muros. Há dois acessos predominantes: o principal frontal, centralizado na fachada principal, com testada para a Rua Professor Marcos Maciel Dias; já o secundário ocorre através de uma porta localizada no muro ao lado desta fachada, permitindo o ingresso ao quintal e ao porão. Nesse mesmo afastamento, há um acesso interno ao pavimento térreo através de uma escada de concreto que conduz a um alpendre. Este, com piso de concreto, tem guarda-corpo de alvenaria de tijolos e cobertura de três águas com vedação em telha francesa.

A residência apresenta características neocoloniais e tem partido em "L". Cinco vãos compõem o frontispício principal simetricamente, dentre eles quatro janelas e uma porta central. Todos são de peitoril, com vergas retas, enquadramento de argamassa, de abrir em madeira com vedação em vidro, sendo as que ladeiam a porta, de uma folha, e as demais, de quatro folhas. Relevos em argamassa compostos por quatro quadrados interligados por frisos as emolduram. A porta de duas folhas também é de madeira e tem bandeira fixa em mesmo material. Como acesso secundário, porta de madeira com uma folha e sem bandeira. As demais janelas têm o mesmo tipo de esquadria e vedação, mas são de duas folhas e enquadramento de madeira. Há somente uma janela tipo basculante de esquadria metálica e vidro na fachada posterior. Dois tipos de revestimento são aplicados às fachadas: embasamento em pedra nas faces voltadas para as ruas - chegando até a altura do peitoril naquela voltada para a Rua Prof. Marcos Maciel Dias - e restante pintado na cor branca. O porão tem revestimento de reboco.

Sua cobertura é formada por telhado em seis águas, vedado por telhas francesas. O corpo principal da edificação possui cumeeira perpendicular a Rua Professor Marcos Maciel Dias, e o coroamento é feito por cimalha em madeira, seguindo todo o beiral. A construção localizada no afastamento posterior tem telhado de duas águas com vedação de telha francesa e beiral simples.

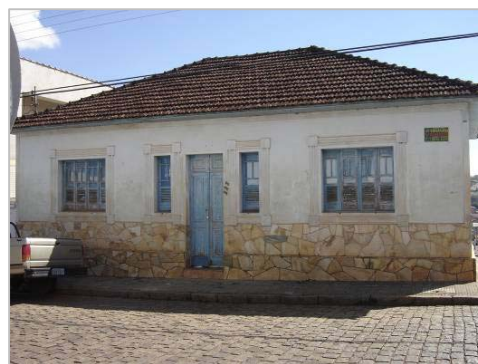
Fachada principal

A casa apresenta pintura desgastada, trincas nas fachadas laterais, indícios de umidade nas paredes, reboco desgastado no porão e abaixo do apêndice, lixo e entulho no quintal.

A edificação deve ser submetida à manutenção e vistoria permanentes de maneira a impedir o surgimento ou agravamento de problemas que possam afetar a integridade da construção:

- Deve-se inspecionar constantemente as telhas e calhas, a fim de se evitar goteiras e infiltrações, principalmente nos períodos chuvosos;
- Limpeza periódica dos afastamentos e do quintal a fim de evitar acúmulo de lixo e entulho;

- Não substituir qualquer elemento de composição e/ou estrutural sem antes a avaliação de um técnico especializado;
- Consultar técnico especializado para analisar as condições estruturais do imóvel e realizar intervenções apropriadas, a fim de conter trincas e rachaduras existentes, evitando futuros desgastes;

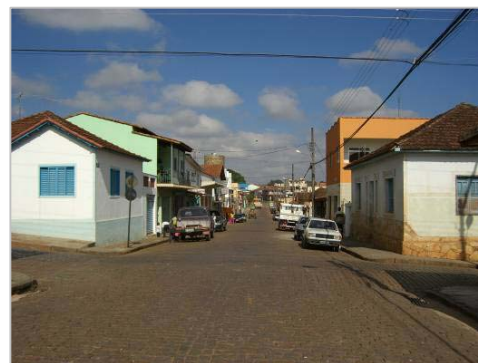
Rua Professor Marcos Maciel Dias
FOTOS: Aline Medeiros, maio/2007

A Rua Prof. Marcos Maciel Dias é uma via de mão dupla, com largura de três carros e pavimentação de paralelepípedos. É um logradouro plano com estacionamento paralelo nos dois lados da rua. A Rua José Cristiano apresenta a mesma largura e tipo de pavimentação; no entanto, é uma via de mão única com sentido de tráfego em active, sendo permitido estacionar em ambos os lados. O movimento de pedestres e veículos tem intensidade moderada, com um maior tráfego de veículos pesados existente na Rua José Cristiano.
