ESTRUTURAS ARQUITETÔNICAS 21/39

Ficha 08 – Edificação à Rua Ferreira Prado nº 426 - Seção A

PREF. MUN. DE PARAGUAÇU Rua Dr. João Pinheiro 220 Centro (35) 3267 - 1155 CEP: 37120-000	
INVENTÁRIO DE PROTEÇÃO DO ACERVO CULTURAL DE PARAGUAÇU 2006

Atualização do Inventário

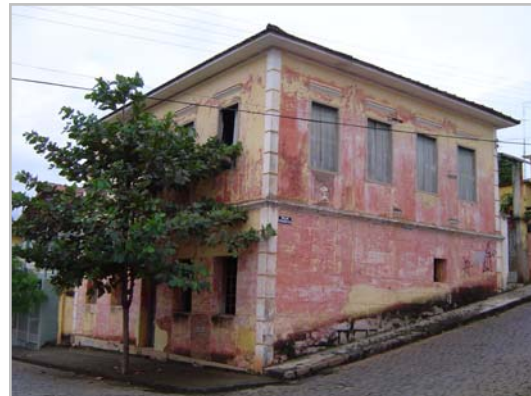
Fachada principal

O imóvel encontra-se praticamente abandonado, sendo utilizado pelo proprietário apenas como depósito. O madeiramento tanto das esquadrias quanto das folhas que vedam portas e janelas está ressecado e apresenta ataque de microorganismos e rachaduras. A pintura está totalmente desgastada, com manchas de umidade na base das paredes externas. A estrutura da edificação possui trincas e rachaduras, parte do reboco cedeu, e todos os vidros que vedam as janelas basculantes estão quebrados. O telhado do alpendre de entrada caiu, restando apenas sua estrutura que também não se encontra em bom estado. Internamente, o forro precisa urgentemente ser trocado, devido ao apodrecimento de seu madeiramento.

A edificação deve ser submetida à manutenção e vistoria constantes para impedir o surgimento/agravamento de problemas que possam afetar a integridade da construção:

- Deve-se inspecionar constantemente as telhas e calhas, com a troca de peças deterioradas, a fim de evitar goteiras e infiltrações, principalmente nos períodos chuvosos;

- Substituição de todo madeiramento danificado;
- Remoção dos vidros quebrados;
- Aplicação de novo reboco e camada pictórica;
- Manutenção periódica de elementos desgastados;

- Providenciar tratamento e limpeza de elementos com apodrecimento ou presença de mofo e infestação de cupim;
- Construção de novo telhado para o alpendre;

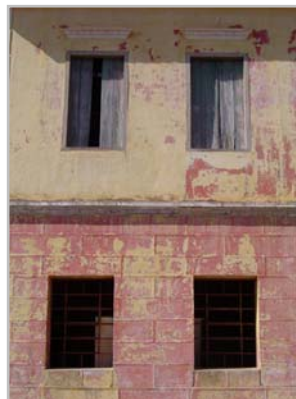
Detalhe

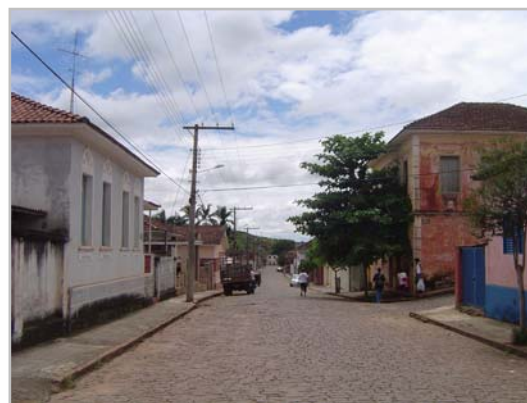
Rua Ferreira Prado

A degradação da edificação é causada por intempéries e pelo desgaste natural dos materiais. A desocupação do imóvel e a falta de manutenção periódica aceleram o processo de deterioração de materiais e facilita a ação de microorganismos.

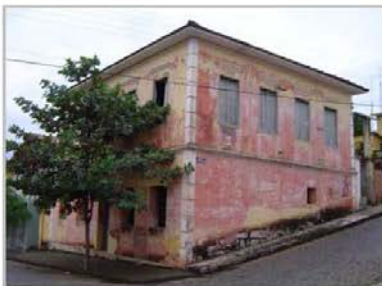
<p>Zoom sobre planta cadastral FONTE: Prefeitura Municipal de Paraguaçu</p>	<p>Fachada principal</p>

O imóvel encontra-se praticamente abandonado, sendo utilizado pelo proprietário apenas como depósito. O madeiramento tanto das esquadrias quanto das folhas que vedam portas e janelas está ressecado e apresenta ataque de microorganismos e rachaduras. A pintura está totalmente desgastada, com manchas de umidade na base das paredes externas. A estrutura da edificação possui trincas e rachaduras, parte do reboco cedeu, e todos os vidros que vedam as janelas basculantes estão quebrados. O telhado do alpendre de entrada caiu, restando apenas sua estrutura que também não se encontra em bom estado. Internamente, o forro precisa urgentemente ser trocado, devido ao apodrecimento de seu madeiramento.

A edificação deve ser submetida à manutenção e vistoria constantes para impedir o surgimento/agravamento de problemas que possam afetar a integridade da construção:

- Deve-se inspecionar constantemente as telhas e calhas, com a troca de peças deterioradas, a fim de evitar goteiras e infiltrações, principalmente nos períodos chuvosos;

- Substituição de todo madeiramento danificado;
- Remoção dos vidros quebrados;
- Aplicação de novo reboco e camada pictórica;
- Manutenção periódica de elementos desgastados;

- Providenciar tratamento e limpeza de elementos com apodrecimento ou presença de mofo e infestação de cupim;
- Construção de novo telhado para o alpendre;

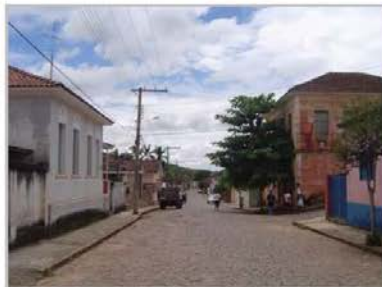
A degradação da edificação é causada por intempéries e pelo desgaste natural dos materiais. A desocupação do imóvel e a falta de manutenção periódica aceleram o processo de deterioração de materiais e facilita a ação de microorganismos.

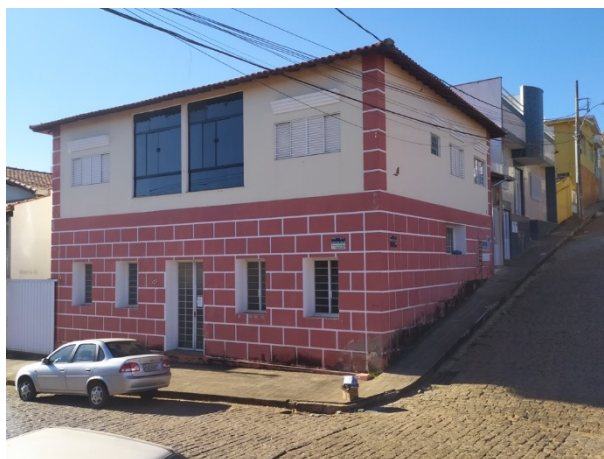
Imagem 01: Edificação à Rua Ferreira Prado nº 426 com a Rua Tiradentes nº 09 e 15, apartamentos 01 e 02. Agosto de 2020. Bárbara Pereira Mançaneres.

O bem possui bom estado de conservação, com manchas de umidade na parte inferior e perda de camada pictórica. Entretanto, os problemas identificados não comprometem a sua integridade física. A edificação deve ser submetida a manutenção e vistoria constantes de maneira a impedir o surgimento/agravamento de problemas. Fica sugerido: inspeção periódica de telhas e calhas; inspeção elétrica e hidráulica; pinturas regulares da parte externa e interna; imunização do madeiramento; contratação de técnico especializado quando necessário.

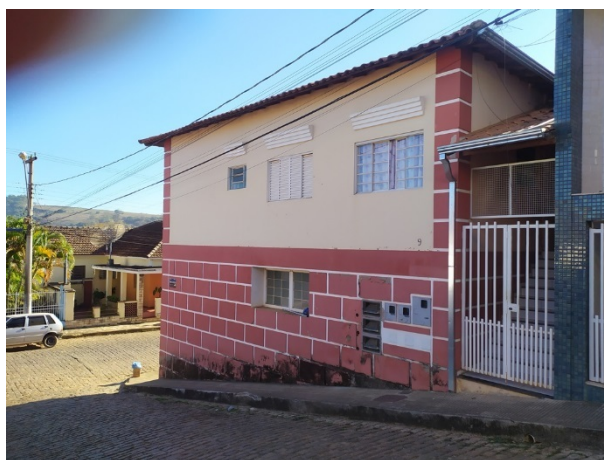
Imagem 02: Edificação à Rua Ferreira Prado nº 426 com a Rua Tiradentes nº 09 e 15, apartamentos 01 e 02 – fachada da Rua Tiradentes. Agosto de 2020. Bárbara Pereira Mançaneres.

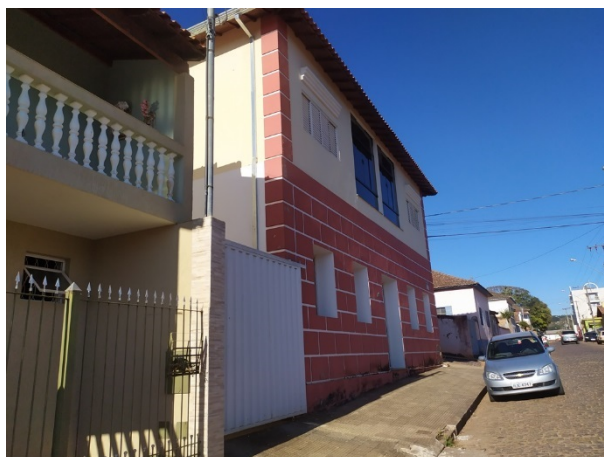
Imagem 03: Edificação à Rua Ferreira Prado nº 426 com a Rua Tiradentes nº 09 e 15, apartamentos 01 e 02 – Rua Ferreira Prado. Agosto de 2020. Bárbara Pereira Mançanares.

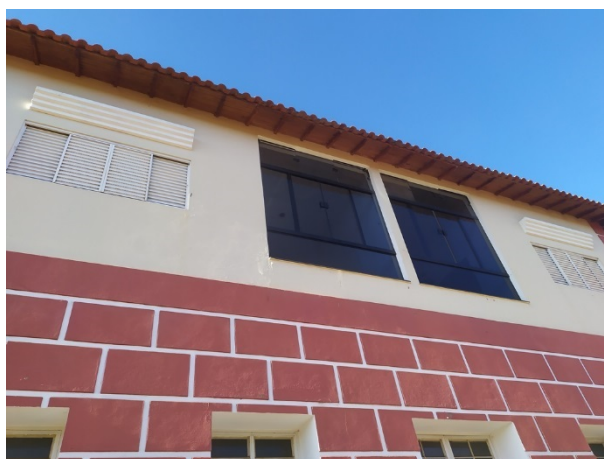
Imagem 04: Edificação à Rua Ferreira Prado nº 426 com a Rua Tiradentes nº 09 e 15, apartamentos 01 e 02 – detalhe das janelas no piso superior. Agosto de 2020. Bárbara Pereira Mançanares.

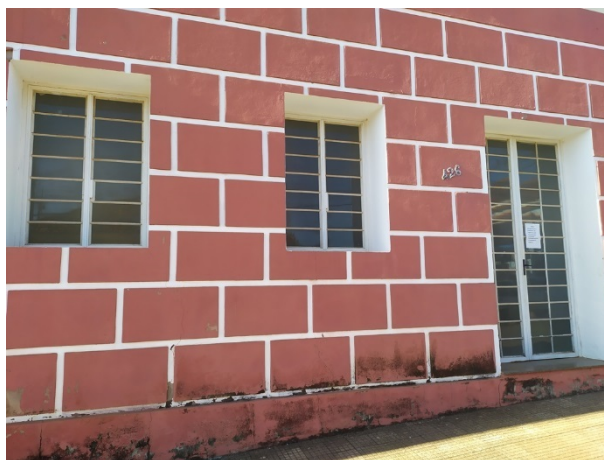
Imagem 05: Edificação à Rua Ferreira Prado nº 426 com a Rua Tiradentes nº 09 e 15, apartamentos 01 e 02 – detalhe da parte comercial no piso inferior. Agosto de 2020. Bárbara Pereira Mançanares.

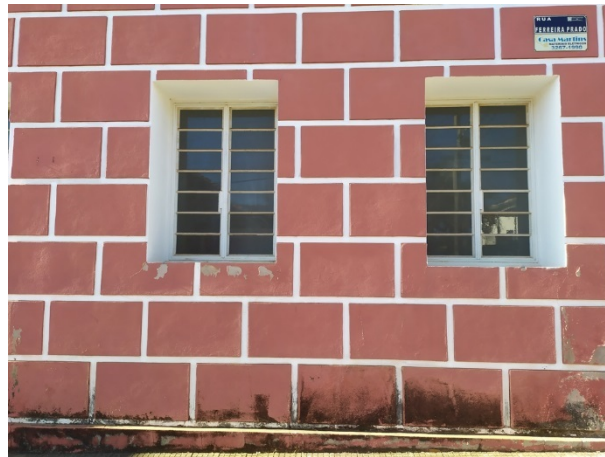
Imagem 06: Edificação à Rua Ferreira Prado nº 426 com a Rua Tiradentes nº 09 e 15, apartamentos 01 e 02 – detalhe da parte comercial no piso inferior. Agosto de 2020. Bárbara Pereira Mançaneres.
