ESTRUTURAS ARQUITETÔNICAS 02/21

Residência da Av. Dom Bosco, 497

Residência

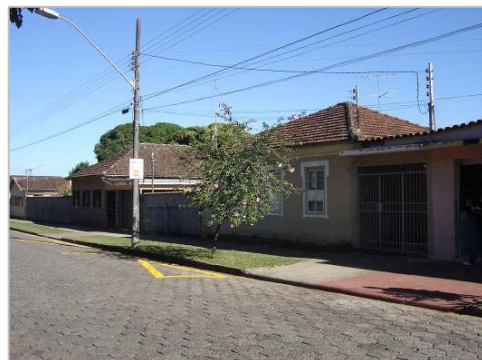
Aparentemente, a edificação não apresenta problemas que comprometam a sua estrutura física, estrutural e compositiva. No entanto sua pintura e piso externos estão desgastados e os vidros de algumas janelas estão trincados.

O imóvel tem sofrido degradação devido a intempéries e falta de conservação periódica, devido a não-utilização da casa, que se encontra fechada aguardando novos inquilinos.

- Deve-se inspecionar constantemente as telhas e calhas, a fim de se evitar goteiras e infiltrações, principalmente nos períodos chuvosos;
- Recomposição da pintura das paredes externas;
- Não substituir qualquer elemento de composição e/ou estrutural sem antes a avaliação de um técnico especializado;
- Recomposição do piso em cimentado da área externa da casa;
- Inspecionar constantemente as áreas de risco e os ambientes para verificação de curtos e focos de incêndio;
- Providenciar tratamento e limpeza de elementos com apodrecimento ou presença de mofo e infestação de cupim;
- Imunização de todo o madeiramento;
- Substituição dos vidros trincados;
- Não realizar ligações elétricas improvisadas e, quando necessário, consultar um técnico especializado;
- Realizar manutenção periódica das instalações hidráulico-sanitárias.
