ESTRUTURAS ARQUITETÔNICAS 02/39

3. Designação:

Igreja Nossa Senhora da Aparecida

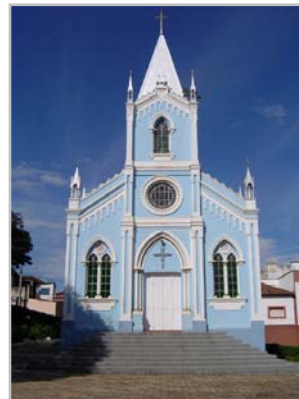
Fachada principal..

A Igreja não possui aspectos de degradação que comprometam a sua estrutura e o seu uso. A igreja mantém-se fechada para a visitação pública em seis dias da semana e sua manutenção básica de limpeza é realizada para sua abertura às quintas-feiras. Observou-se o crescimento de um ramo vegetal no alto da torre.

- Deve-se inspecionar constantemente as telhas e calhas, a fim de se evitar goteiras e infiltrações, principalmente nos períodos chuvosos;
- Imunização de todo madeiramento;
- Não substituir qualquer elemento de composição e/ou estrutural sem antes a avaliação de um técnico
