7.1. Ficha 01: Edificação à Praça Oswaldo Costa nº 314

INVENTÁRIO DE PROTEÇÃO DO ACERVO CULTURAL DE PARAGUAÇU 2006

ESTRUTURAS ARQUITETÔNICAS 39/39

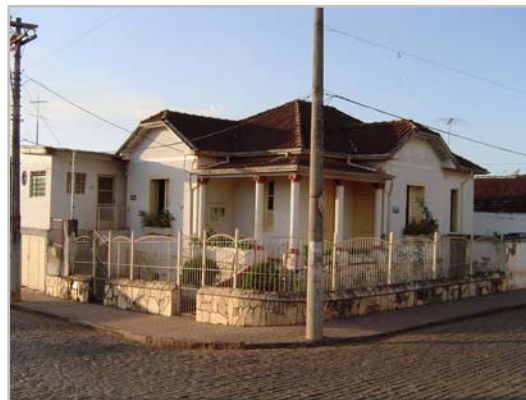
Fachada Principal

A edificação encontra-se em bom estado de conservação, apresentando apenas algumas trincas e rachaduras em sua estrutura, e desgastes na pintura.

A edificação deve ser submetida à manutenção e vistoria constantes para impedir o surgimento/agravamento de problemas que possam afetar a integridade da construção:

- Deve-se inspecionar constantemente as telhas e calhas, a fim de evitar goteiras e infiltrações, principalmente nos períodos chuvosos;
- Imunização de todo madeiramento;
- Substituição dos canos do encanamento;
- Providenciar tratamento e limpeza de elementos com apodrecimento ou presença de mofo e infestação de cupim;

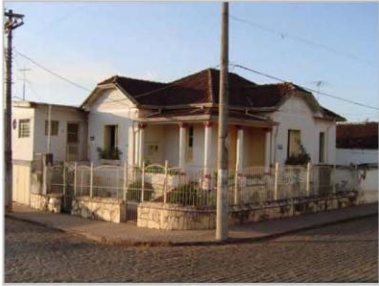
Fachada Principal

A edificação encontra-se em bom estado de conservação, apresentando apenas algumas trincas e rachaduras em sua estrutura, e desgastes na pintura.

O imóvel vem sendo degradado por fatores como intempéries, mau uso, falta de manutenção e possível sobrecarga ou movimentação da estrutura, que provoca o aparecimento de trincas e rachaduras.

- Deve-se inspecionar constantemente as telhas e calhas, a fim de evitar goteiras e infiltrações, principalmente nos períodos chuvosos;
- Imunização de todo madeiramento;
- Substituição dos canos do encanamento;
- Providenciar tratamento e limpeza de elementos com apodrecimento ou presença de mofo e infestação de cupim;

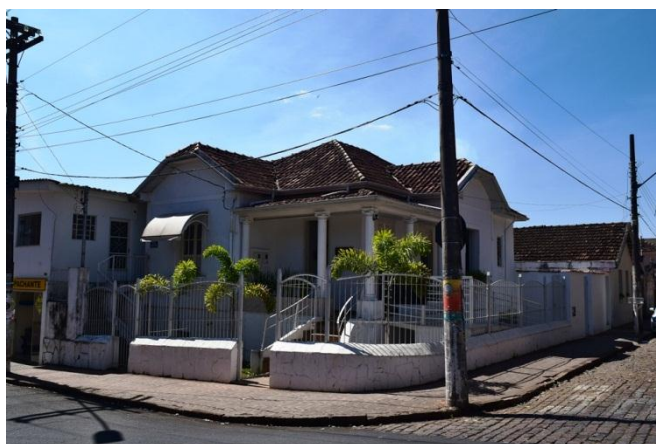
Imagem 01: edificação localizada à Praça Oswaldo Costa nº 314 onde está localizado o Cartório de Registro de Imóveis. Bárbara Pereira Mançanares. Setembro de 2019.

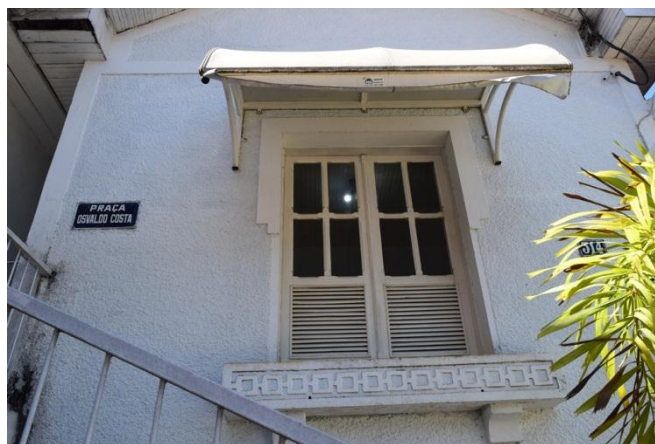
Imagem 05: edificação localizada à Praça Oswaldo Costa nº 314 – detalhe janela, toldo e jardineira. Bárbara Pereira Maçanares. Setembro de 2019.

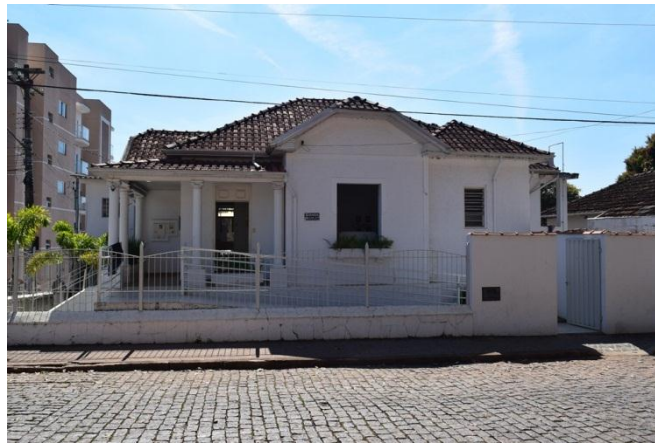
Imagem 06: edificação localizada à Praça Oswaldo Costa nº 314 – fachada da avenida Gonçalves Leite.
Bárbara Pereira Mançanares. Setembro de 2019.

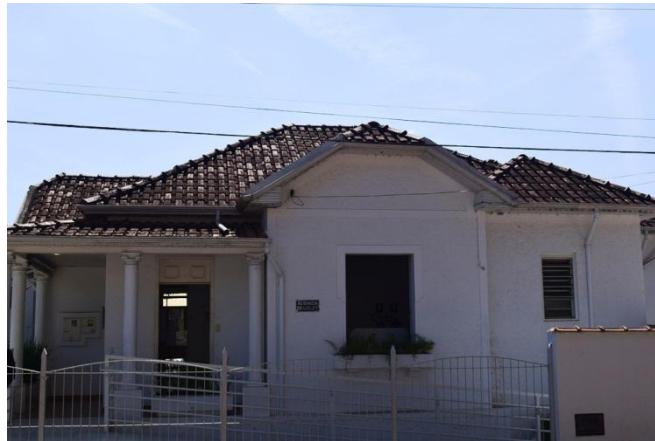
Imagem 07: edificação localizada à Praça Oswaldo Costa nº 314 – fachada da avenida Gonçalves Leite.
Bárbara Pereira Mançanares. Setembro de 2019.
