## ESTRUTURAS ARQUITETÔNICAS 24/39

Museu Alferes Belisário

**Praça João Eustáquio da Costa, 173**

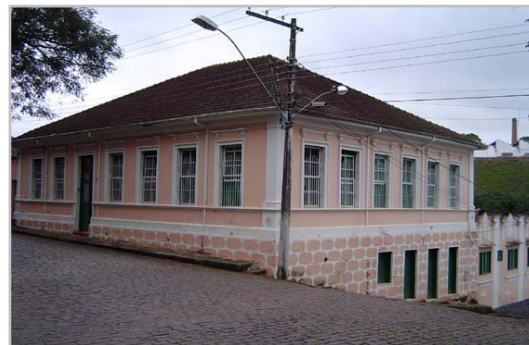
Fachada Lateral

A edificação foi construída em terreno de esquina em declive, favorecendo a tipologia térrea observada pela fachada principal com porão alto acessado pela rua lateral. Os estilos neocolonial e eclético se misturam na construção. Encontra-se implantada alinhada e no nível da rua, com afastamento lateral direito, ocupado por garagem, e posterior. Há três acessos ao lote e à edificação; acesso pela porta da fachada principal, pelo portão metálico da garagem e pelas portas do porão alto na lateral da edificação. O fechamento do terreno é feito pela própria edificação, por muro na lateral e portão de acesso à garagem.

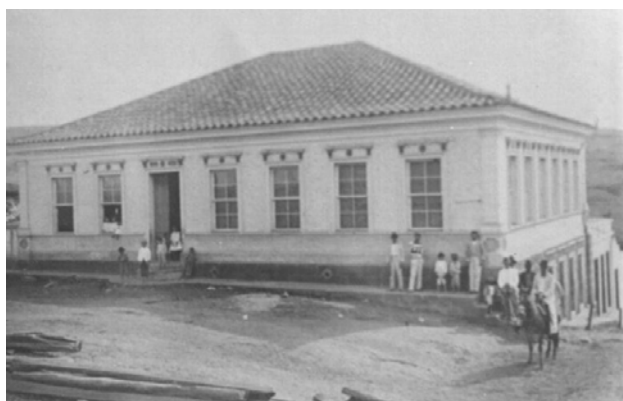
Casa de Marcos Souza Dias. Atual, Museu Alferes Belisário.  
FOTO: CD-ROM: *Paraguaçu: sua história, sua gente*. Paraguaçu/MG: 2004

As iniciais de Marcos Souza Dias - MSD - estão registradas na platibanda, acima da entrada principal, além de também está inscritas os anos de 1902-1952, época de construção e da época da primeira reforma realizada, respectivamente.

Nessa primeira reforma, de 1952, não é sabido quais as modificações e consertos que foram feitos. No entanto, é de se supor, que pelo tempo de existência do casarão, cerca de cinquenta anos desde 1902, essa reforma deve ter sido ampla, com vista a remodelar e reestruturar o local. Quando das suas utilizações, na década de 90 ali funcionou um bar, e para abrigá-lo, algumas reformas foram feitas. O local teve substituídos os seus pisos deteriorados e foram construídos dois banheiros no lugar do que existia, para atender o público masculino e feminino. Grades foram instaladas nas janelas durante a década de 80, com vistas a dotar de maior segurança.

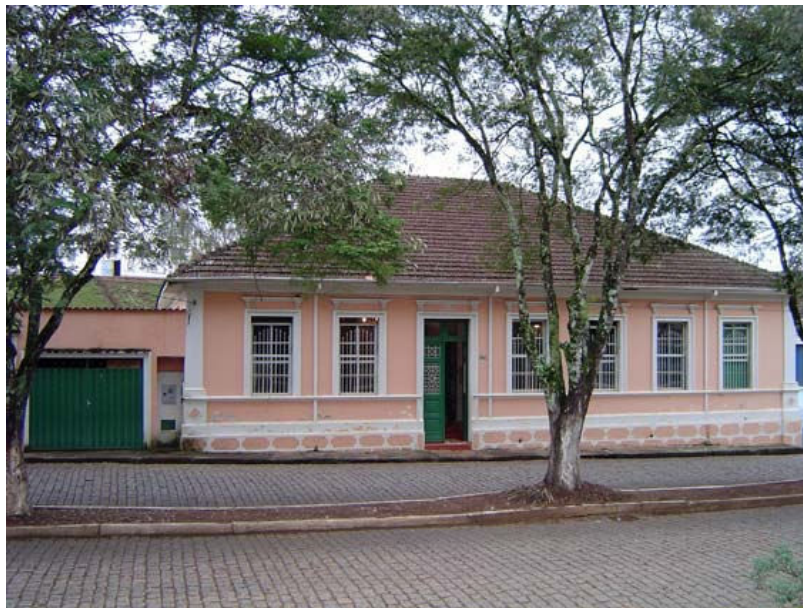
Foto 01: fachada principal. Alexandre Borim. Maio de 2005.

A primeira reforma foi realizada no imóvel em 1952, conforme data inscrita na fachada, porém não há informação do que foi feito. Quando da utilização do imóvel como bar, na década de 90, foram substituídos pisos deteriorados e construídos dois banheiros no lugar do que existia, para atender o público masculino e feminino. Grades foram instaladas nas janelas na década de 80.

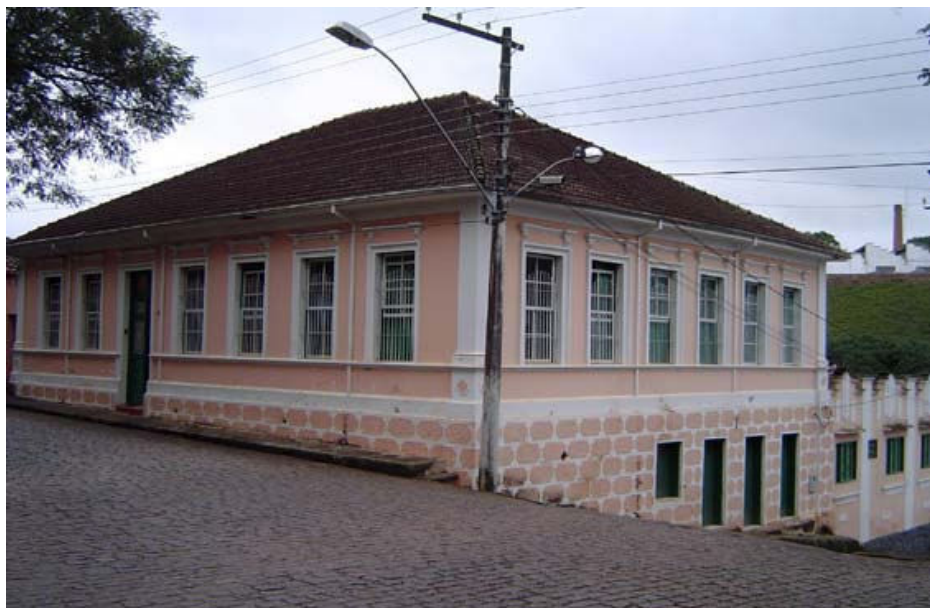
Foto 02: fachada lateral. Alexandre Borim. Maio de 2005.

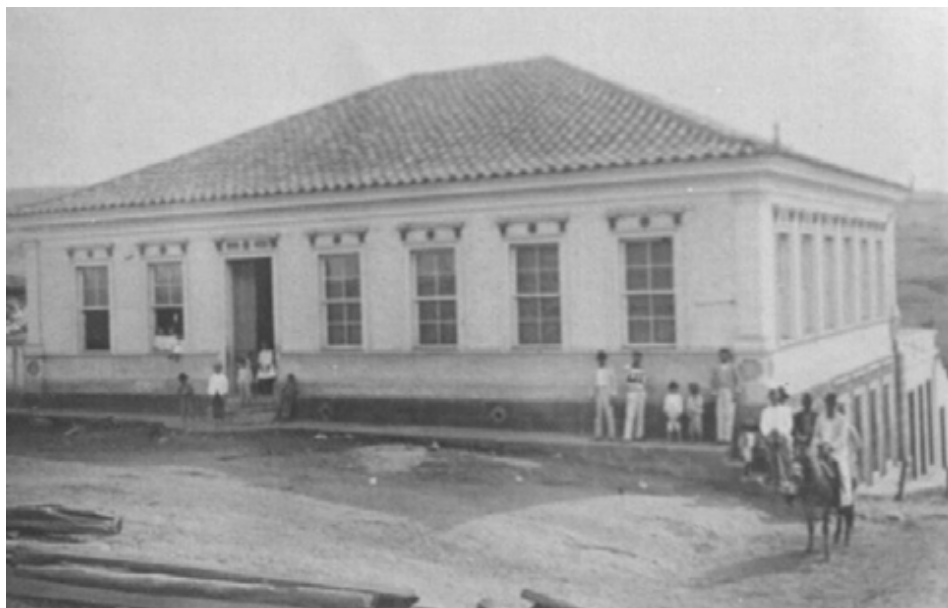
Foto 04: Casa de Marcos Souza Dias. Atual, Museu Alferes Belisário. FOTO: CD-ROM: Paraguaçu: sua história, sua gente. Paraguaçu/MG: 2004

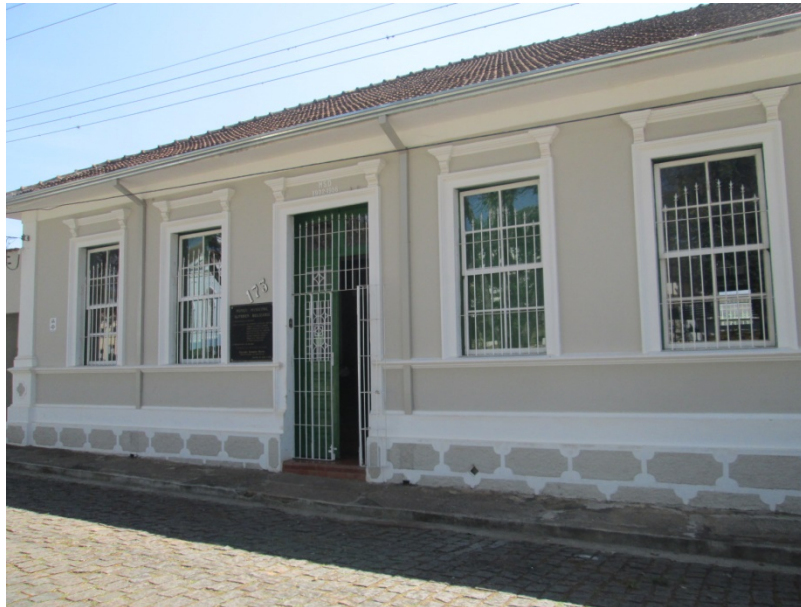
Foto 02: fachada principal. Outubro de 2017. Bárbara Pereira Mançanares.

O proprietário pertence o Sr. Olinto Maciel Dias. A Prefeitura Municipal de Paraguaçu é a responsável pelo imóvel junto às funcionárias do Museu (Jandira Prado e Clarisselma Carneiro). Em 2016, o Sr. Olinto Maciel Dias realizou a pintura da edificação, substituindo a coloração rosa pela cinza; manteve a cor verde das janelas e portas. O forro das duas maiores salas (Sala “Variedades” e “Salão de Exposições”) e da recepção foram trocados. Foi realizada a restauração da pintura parietal da residência, com motivos de caçadas no campo e vegetação. A restauração foi feita pelo artista comumente conhecido por Odec.

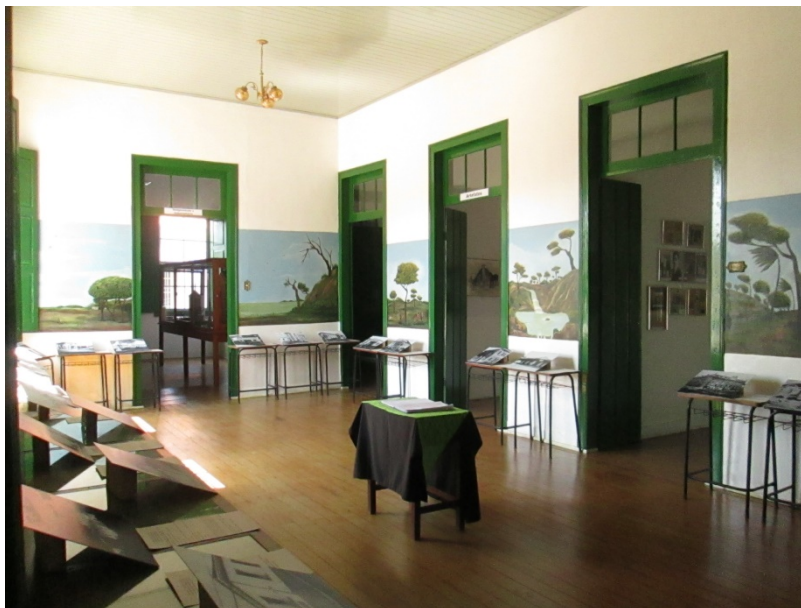
Foto 06: espaços expositivos e pintura parietal. Outubro de 2017. Bárbara Pereira Mançanares.
