ESTRUTURAS ARQUITETÔNICAS 17/21

Grupo Escolar Pedro Leite

Praça Pedro Leite, 52

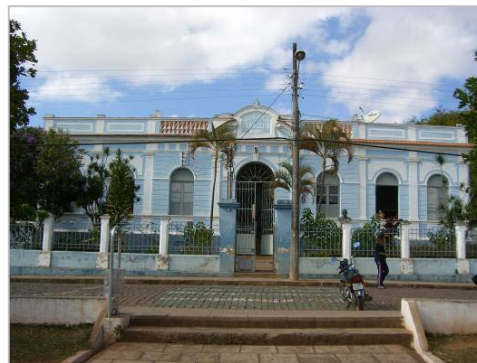
Escola Municipal Pedro Leite

Sua fachada principal é simétrica e está voltada para a Praça Pedro Leite. Seus sete vãos – porta principal ladeada por três janelas – têm vergas de arco pleno em argamassa, assim como nas demais fachadas. A porta

de entrada é de duas folhas com esquadria metálica e bandeira fixa, sem vedação. As janelas são de abrir em madeira com vedação em vidro, com as bandeiras do mesmo material. Todos os frontispícios são pintados na cor azul clara; o embasamento tem cor cinza azulada e os pilares são marcados externamente por relevos brancos e frisos em massa, também presentes nos movimentos dos arcos plenos e adornando peitoris e capitéis. Complementando a ornamentação, frontão localizado acima da porta principal com a inscrição "Grupo Escolar Pedro Leite 1921", juntamente com uma platibanda, escondendo parte do telhado.

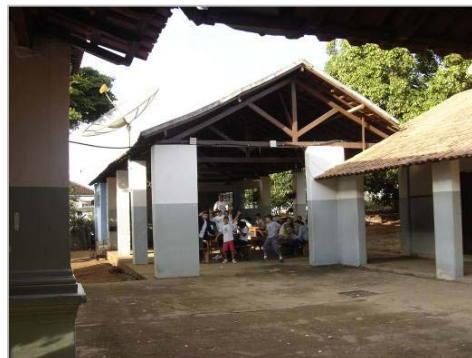
Construções em anexo

O bem apresenta três telhados independentes, todos em cerâmica curva: um corresponde à primeira parte da construção, com seis águas em função do partido em "U" proposto; os outros dois ficam na parte posterior da escola e ambos têm quatro águas. Os dois anexos têm cobertura de duas águas e vedação de cerâmica curva. Todos os telhados possuem coroamento em beiral simples, com exceção do coroamento frontal da edificação principal em platibanda e frontão.

pa, sendo substituído por capa e bica. Na mesma época, os dois anexos que abrigam salas de aula e refeitório foram construídos.

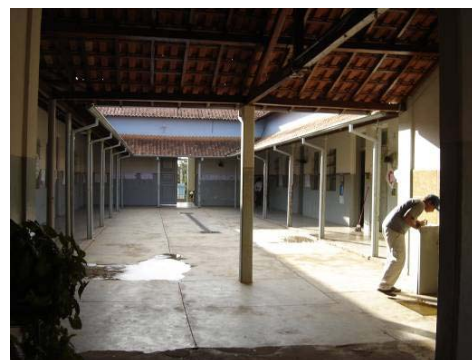
Pátio interno

O edifício apresenta planta em "U", com um pátio interno para onde estão voltadas as salas e a área administrativa próxima à entrada. As salas apresentam vãos com vergas retas, janelas basculantes metálicas, vedação em vidro, portas de madeira e paredes revestidas nas cores branca e cinza. Contam com áreas de circulação abertas e cobertas por um telhado independente do corpo da edificação principal, em estrutura independente de madeira com pilares esbeltos de PVC. Junto ao pilar, há um sistema de captação de água pluvial, com calhas que vão do telhado ao solo. Os pisos das salas de aula e circulações cobertas são de cerâmica; já as circulações externas e o pátio, cimentado. Não há forro nas salas, apenas laje. Os anexos – salas de aula e refeitório – seguem os mesmos revestimentos do pátio interno.

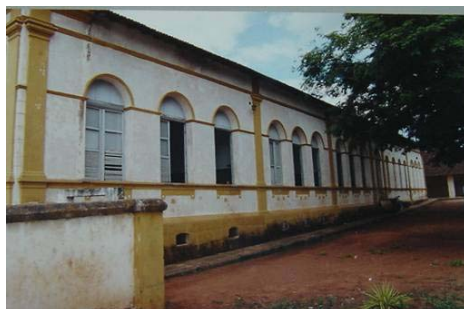
No ano de 2002, a escola passou por uma grande reforma, financiada pelo governo estadual. Na ocasião, a pintura externa foi alterada com a mudança da cor amarela para azul, as grades que fecham o terreno foram colocadas, os pisos foram substituídos por novos e as telhas foram trocadas – antes, o telhado era do tipo ca-

Fachada lateral esquerda antes da reforma de 2002
FONTE: Acervo particular da E.E. Pedro Leite
