# DOSSIÊ DE TOMBAMENTO BEM IMÓVEL

## Escola Municipal Luiz de Melo Viana Sobrinho (antiga FEDEOP)

### Prefeitura Municipal de Paraguaçu

| <b>8. LAUDO TÉCNICO DE ESTADO DE CONSERVAÇÃO</b> | <b>89</b> |

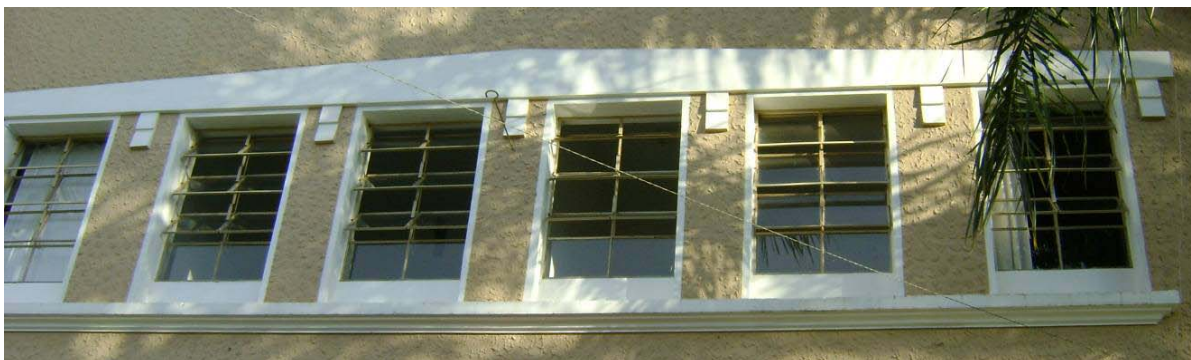
Detalhe do enquadramento das janelas no plano frontal.  
IMAGEM: Thiago Fontes Pereira, fev/2010.

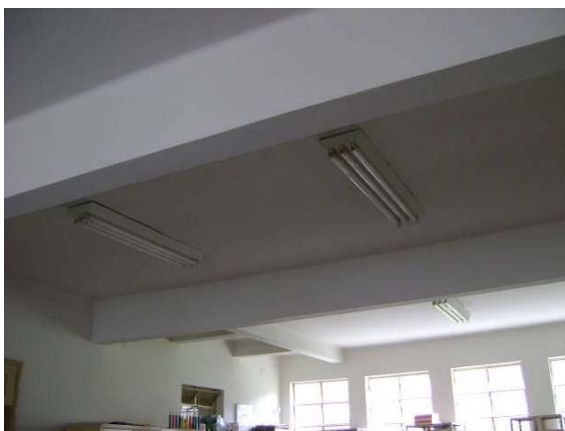
| ESTRUTURA | Estado de Conservação | | |
|---|---|---|---|
| danos verificados | A estrutura autônoma de concreto armado apresenta-se em ótimo estado de conservação, principalmente em função da grande reforma de 2008. Não foram verificados indícios de problemas, como rachaduras e fissuras nos elementos estruturais. | | |

Vigas em ótimo estado de conservação.

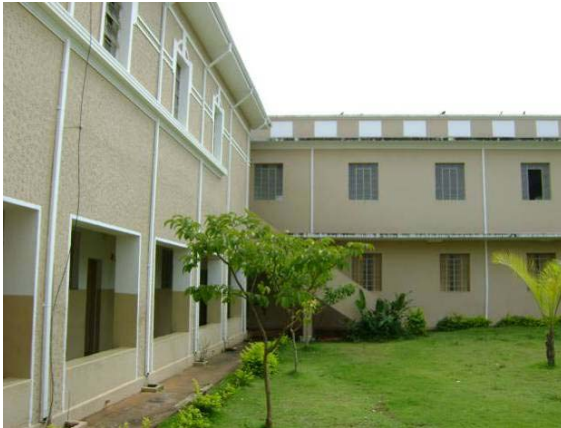
| ALVENARIAS | Estado de Conservação | | |
|---|---|---|---|
| danos verificados | Os tijolos das alvenarias que compõe o edifício mostraram-se em ótimo estado de conservação, não tendo apresentado avarias que comprometessem sua estrutura. Também os tijolos cerâmicos furados que fazem a vedação da escada localizada na varanda de circulação lateral direita encontram-se muito bem conservados.<br>Os elementos artísticos aplicados que se referem à cruz do frontão, aos enquadramentos em argamassa das janelas do prédio principal e aos demais elementos em alto relevo das fachadas deste, se mostram em bom estado, apesar de apresentarem perdas de partes e trincas localizadas. | | |

Paredes de alvenaria do prédio principal da Escola Municipal Luiz de Melo Viana Sobrinho e Biblioteca pública em ótimo estado de conservação.

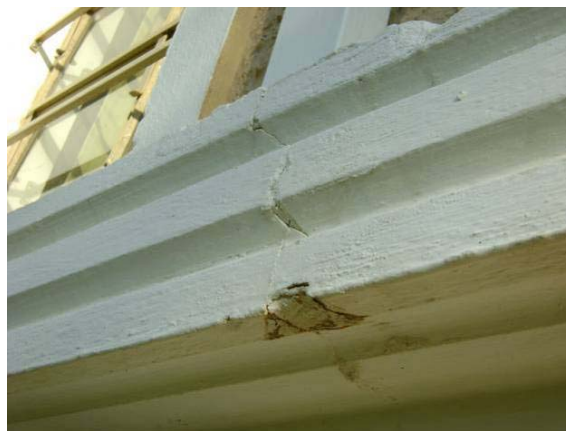
Detalhe de enquadramento de janela frontal, apresentando trinca e perda de partes da argamassa.

- Reparação das fachadas danificadas por meio de aplicação de nova camada pictórica;
- Devem-se inspecionar constantemente as telhas, a fim de evitar goteiras, infiltrações e entupimento de calhas, principalmente nos períodos chuvosos;
- Providenciar tratamento e limpeza de elementos com presença de mofo e umidade;
- Não substituir qualquer elemento de composição e/ou estrutural sem antes a avaliação de um técnico especializado;
- Inspecionar constantemente as áreas de risco e os ambientes para verificação de curtos e focos de incêndio;
- Não realizar ligações elétricas improvisadas e, quando necessário, consultar um técnico especializado;
- Realizar manutenção periódica das instalações hidráulico-sanitárias.

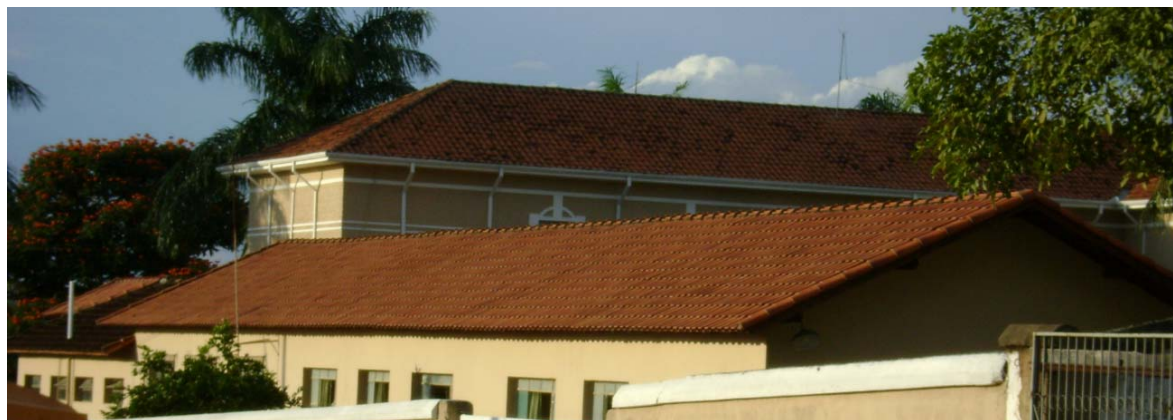
Vista das coberturas do edifício principal da antiga FEDEOP e do bloco anexo de três salas, à esquerda deste. O segundo encontra-se em melhor estado de conservação que o primeiro, em função de reforma recente.

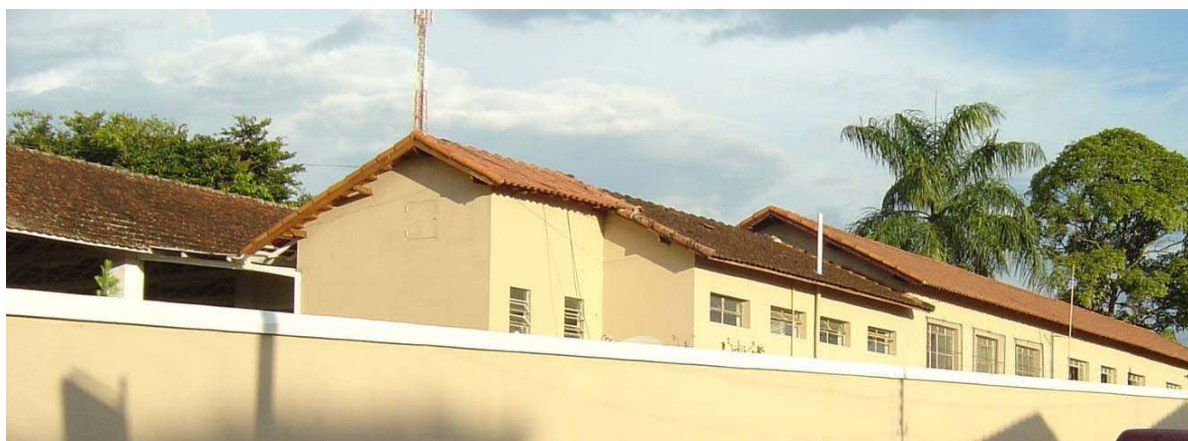
| COBERTURA | Estado de Conservação | | |
|---|---|---|---|
| danos verificados | Os telhados de todos os edifícios já foram completamente substituídos em diferentes épocas. A alteração mais recente ocorreu com a cobertura do bloco de salas e banheiros à esquerda da edificação principal, por isso esta se encontra em melhor estado de conservação. As demais coberturas apresentam manchas escuras nas telhas, causadas pela ação das águas pluviais, porém não demonstram danos que comprometam suas peças ou sua função. As platibandas, tanto as que coroam a cobertura da biblioteca quanto o frontão do edifício principal, também estão em bom estado de conservação. Na primeira, no entanto, há manchas escuras em função da ação da água, dano de menor ocorrência no frontão, uma vez que possui coroamento em telhas cerâmicas que protegem sua alvenaria da incidência direta da chuva. O madeiramento das estruturas do telhado da cantina e do bloco de três salas à direita encontra-se bem conservado. As calhas, rufos e condutores, em geral, estão em ótimo estado de conservação, a não ser por alguns danos localizados. As telhas em fibrocimento utilizadas em dois locais entre a cantina e os blocos de salas e banheiros à direita do prédio principal apresentam-se também em bom estado de conservação. | | |

Da esquerda para a direita: coberturas da cantina, do pequeno bloco de banheiros erguido em 2008, do bloco de banheiros mais amplo, e do bloco de três salas de aula. A segunda e quarta encontram-se em melhor estado de conservação, em razão de reforma recente. A primeira e terceira apresentam manchas escuras causadas pela umidade, que, no entanto, não comprometem sua forma ou função.

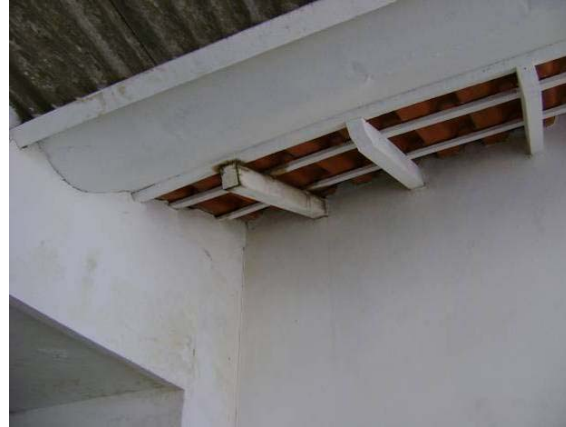
Sinal de infiltração pontual em telhas ou na calha, causando danos à seção exposta de um caibro.

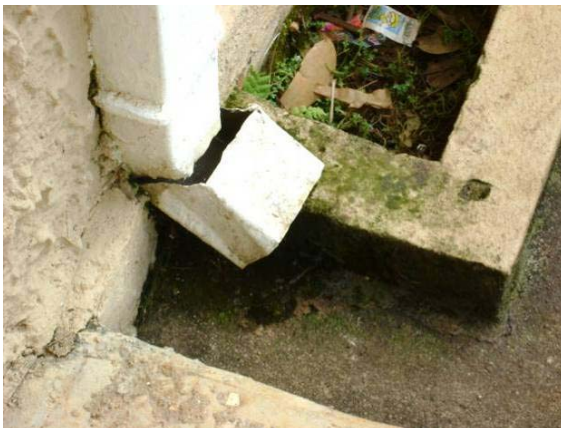
Detalhe de dano pontual em condutor de água do edifício principal.

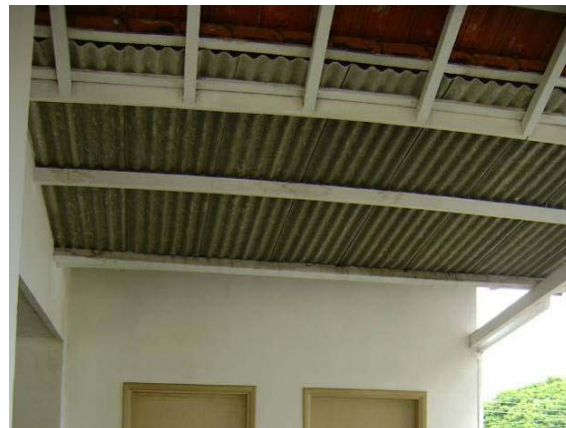
Vista de seção de telhas de fibrocimento em frente ao bloco mais recente de banheiros, em bom estado de conservação.

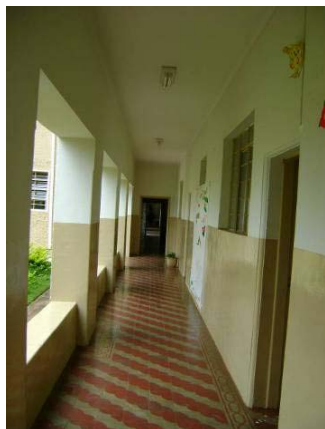
Vista da varanda de circulação lateral, apresentando revestimento em ótimo estado de conservação.

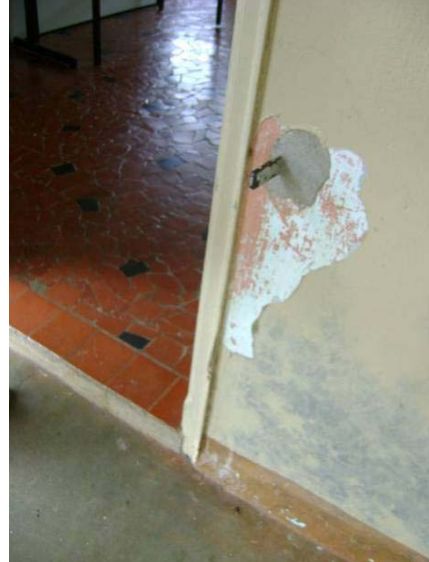
Descascamento da camada pictórica e reboco à vista - danos causados pela instalação de grades de proteção nas portas. Vê-se também manchas escuras causadas pela infiltração.

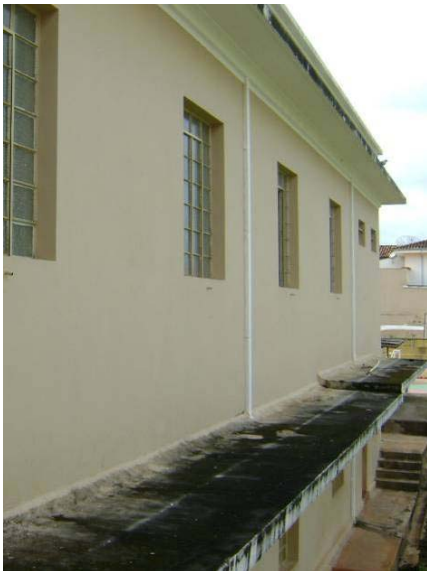
Manchas escuras em quase a totalidade da superfície da marquise do prédio da biblioteca.

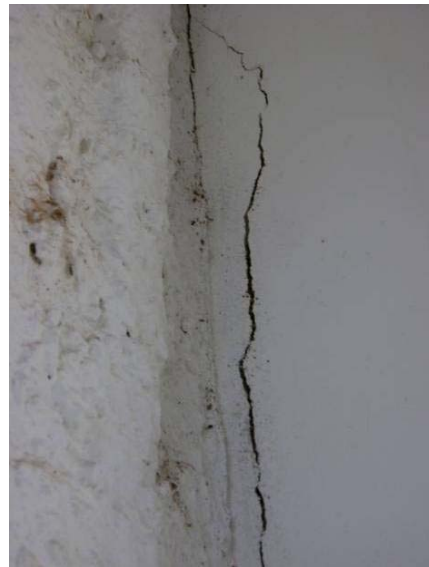
Trinca no encontro entre pilares da cantina e do prédio principal.

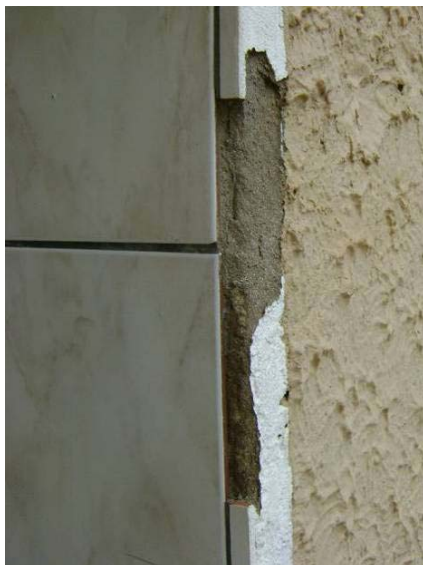
Reboco à vista em quina de parede no edifício principal da Escola Municipal Luiz de Melo Viana Sobrinho, apresentando grande perda de argamassa.

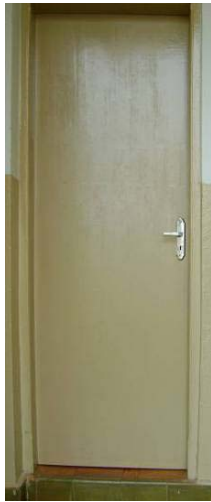
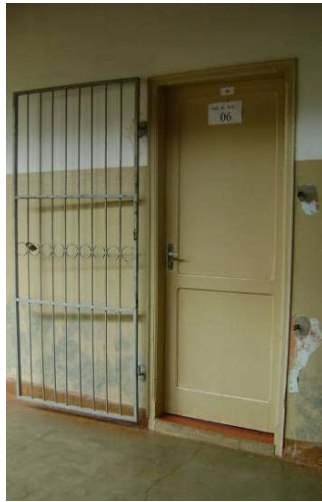
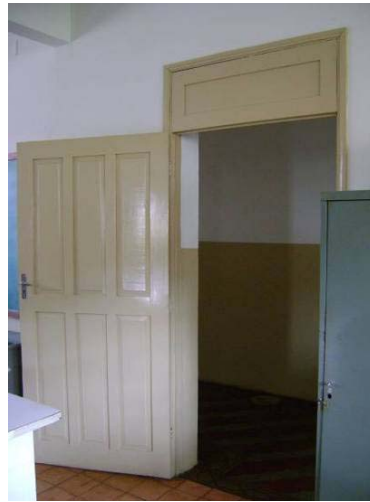
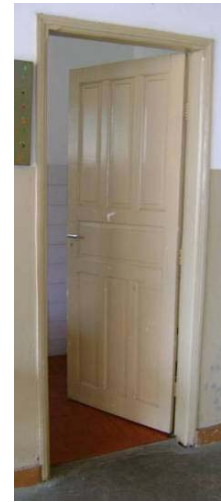
| VÃOS E VEDAÇÕES | Estado de Conservação | | |
|---|---|---|---|
| danos verificados | As portas, tanto externas quanto internas, apresentam-se em ótimo estado de conservação. Apenas em alguns poucos exemplares, como a porta da cozinha da cantina e outra porta de acesso a uma sala de aula do bloco à direita do edifício principal da escola há algum descasque da tinta em pontos específicos. Na porta de acesso ao auditório, no pavimento térreo da biblioteca, verifica-se uma área maior de descasque da camada pictórica. As janelas se encontram, em geral, em bom estado de conservação. Algumas mostram apenas alguns vidros quebrados e massa de vidraceiro solta, em decorrência da ação do tempo e eventual mau uso. Os enquadramentos das janelas estão bem conservados, apesar de alguns apresentarem pequenas perdas de parte da massa. Nas grades de portas e janelas, ferrugem localizada. Tanto a porta metálica da escada da varanda quanto a porta sanfonada mostram-se muito bem conservadas. | | |

Vista de algumas das portas presentes do edifício da FEDEOP.

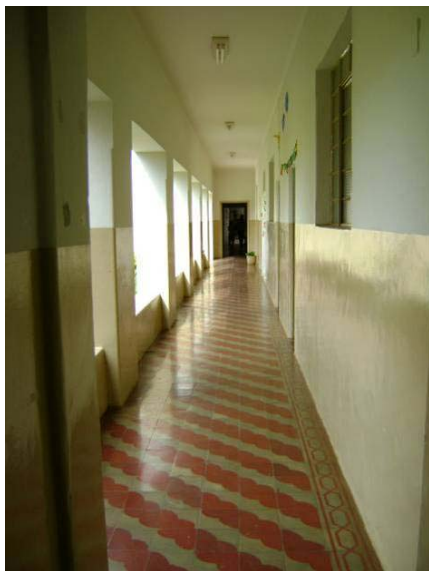
| PISOS | Estado de Conservação | | |
|---|---|---|---|
| danos verificados | Os diversos tipos de piso em ladrilho hidráulico mostram, em geral, em bom estado de conservação, apesar de apresentarem manchas resultantes de fricção e uso constante. Os pisos em taco apresentam algumas pequenas fissuras entre as peças, que, no entanto não comprometem sua integridade física. As salas de aula do bloco à direita do prédio principal apresentam piso em peças cerâmicas irregulares em ótimo estado de conservação. O mesmo se pode dizer das peças cerâmicas vermelhas do piso dos banheiros. O piso lajeado do pátio interno apresenta bom estado de conservação, apesar de conter uma grande mancha de cimento sobre ele. Os pisos cimentados estão em pior estado de conservação, apresentando trincas e desgaste superficial em alguns locais, como próximo ao portão de acesso lateral direito. | | |

Piso em ladrilhos hidráulicos da varanda de circulação, em ótimo estado de conservação.

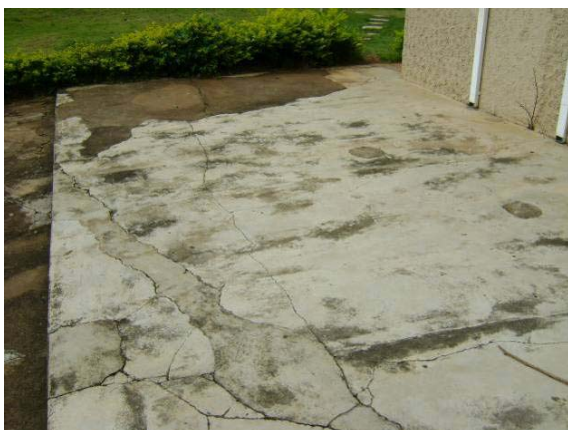
Piso cimentado no pátio, apresentando fissuras.

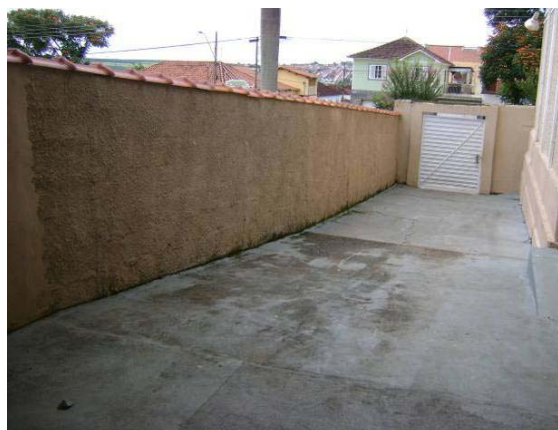
Piso cimentado em bom estado de conservação, apesar de apresentar desgaste superficial.

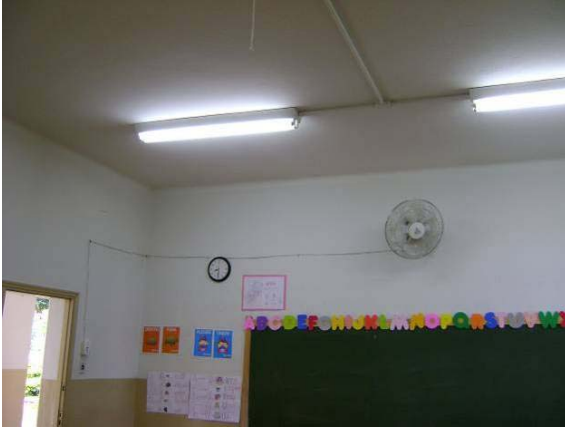
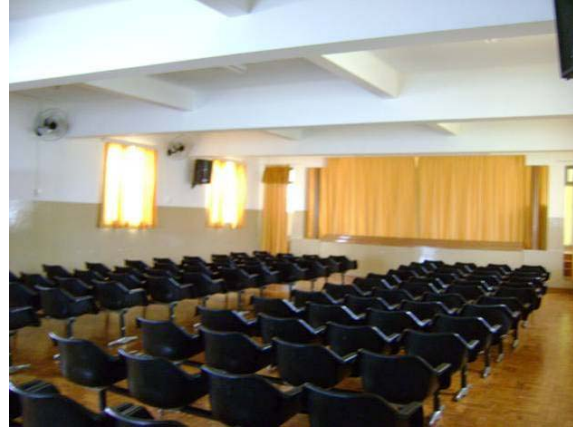
| FORROS | Estado de Conservação | | |
|---|---|---|---|
| danos verificados | Quase todo o edifício conta com forro em laje plana de concreto, os quais se encontram em ótimo estado de conservação. Apenas as três salas do bloco à direita do edifício principal há forro de PVC, também em ótimo estado de conservação. A cantina apresenta telhas vãs, que também se mostram muito bem conservadas. | | |

Forros em laje de concreto de uma sala de aula do prédio principal e do auditório, em ótimo estado de conservação.

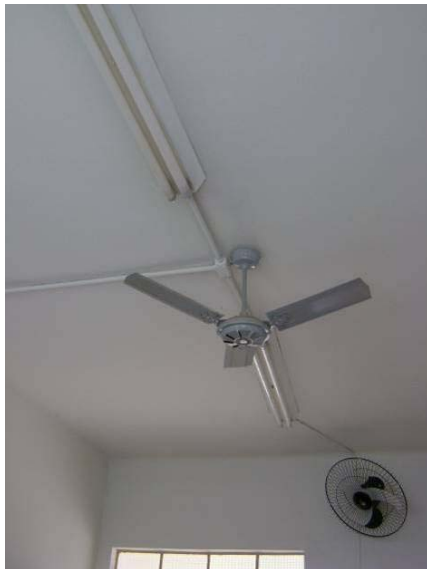
| INSTALAÇÕES | Estado de Conservação | | |
|---|---|---|---|
| danos verificados | As instalações elétricas e hidráulicas encontram-se em funcionamento e em bom estado de conservação, embora há uma pequena parte da fiação exposta na cozinha. | | |

Vista de instalação elétrica no interior de um cômodo do prédio da antiga FEDEOP, em bom estado de conservação.

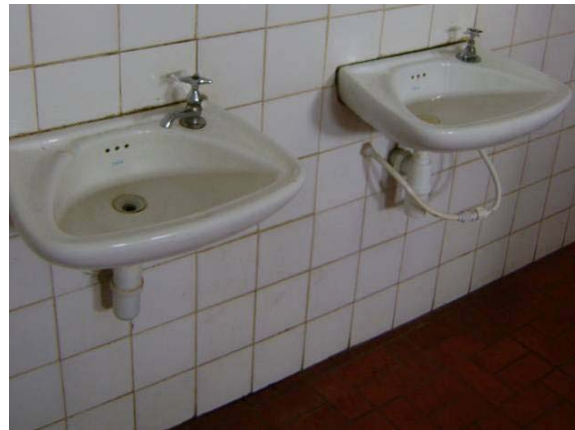
Instalações hidráulicas em copa e banheiro, respectivamente.

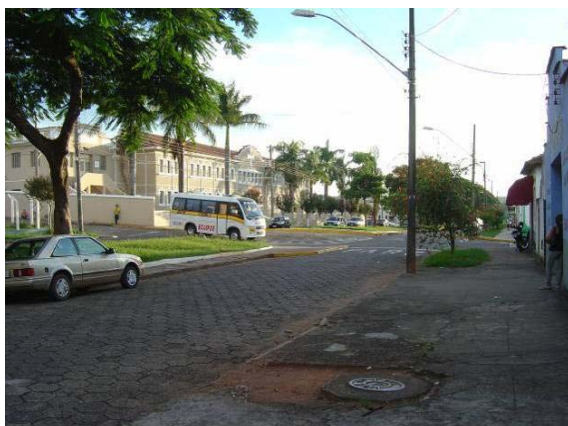
Vista da Avenida Dom Bosco. Notam-se amplas calçadas, embora com alguns danos no calçamento.
