## ESTRUTURAS ARQUITETÔNICAS 36/39

Teatro Municipal Donato Leite Andrade

### Ficha de Atualização 05 – Teatro Municipal Donato Leite de Andrade – BI

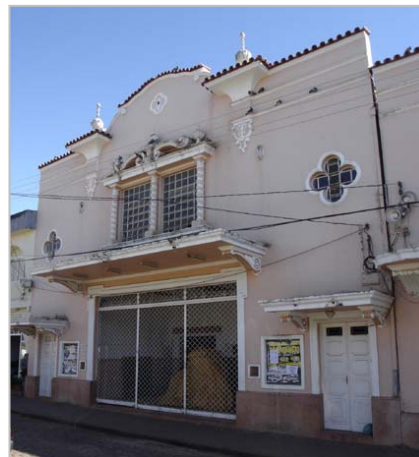
Fachada Principal

A fachada principal é neoclássica com influência art nouveau. Leva pintura rosa sobre reboco e embasamento marcado por granilite vermelho. Apresenta-se simétrica e com nove vãos, sete deles com vergas retas e todos com enquadramento em friso branco. A entrada principal, acesso dos espectadores ao foyer do teatro, é fechada por portão metálico trançado de enrolar e pintado de branco. Há uma porta composta por duas folhas de madeira almofadada branca em cada uma das extremidades da fachada. Sobre cada porta há marquises sustentadas por elementos em forma de cornija e marcadas por frisos horizontais. Ladeando cada porta, há a marcação de quadros para propaganda das peças - e antigamente para os filmes; ao lado desses quadros há uma pequena abertura com grades horizontais, provavelmente para a venda dos ingressos quando em uso a partir da década de 1980.

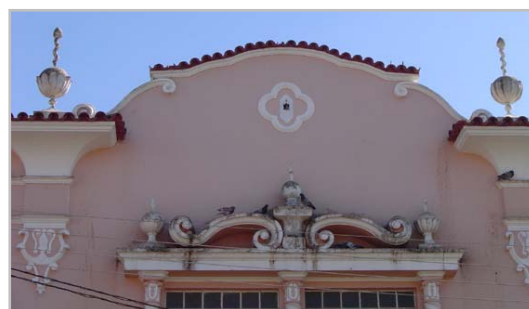
Detalhe - parte superior da fachada

Duas aberturas, uma em cada lado, destacam-se pela forma fitomorfa, desenhadas por quatro semicírculos e com vedação em vidro, tipo basculante. No centro da fachada, há duas janelas com vidros quadrados pequenos fixos e com sistema de abertura tipo basculante. Estas se destacam pelos elementos com influência rococó, formando pilares retorcidos que suportam elementos adensados em forma de volutas e pinhões nas extremidades. A platibanda é coroada por telhas assentadas em formas retilíneas nas extremidades e curvilínea no centro; pináculos altivos estão sobre pedestais destacados e decorados por elementos delicados, como se estivessem pendentes. A cobertura do corpo principal apresenta telhas metálicas assentadas de forma curvilínea, sobre vigas metálicas treliçadas. Condutores de água pluvial estão nas laterais. O outro corpo, menor e mais alto, é coberto por duas águas de telhas metálicas sustentadas por cabos de aço tencionados.

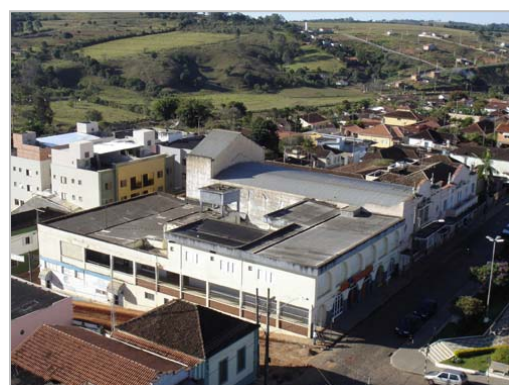
O Teatro está implantado em terreno profundo - atravessando a quadra - e em declive; alinhado a rua e com afastamentos posterior e lateral esquerdo ao fundo. O terreno é delimitado por muro de tijolos no fundo do lote e no afastamento lateral esquerdo, além da própria edificação na lateral direita. Posteriormente permite acesso por portão metálico largo, utilizado com carga e descarga. O acesso principal a edificação é frontal e direto, com desnível de um degrau em relação à calçada.

Implantação do imóvel

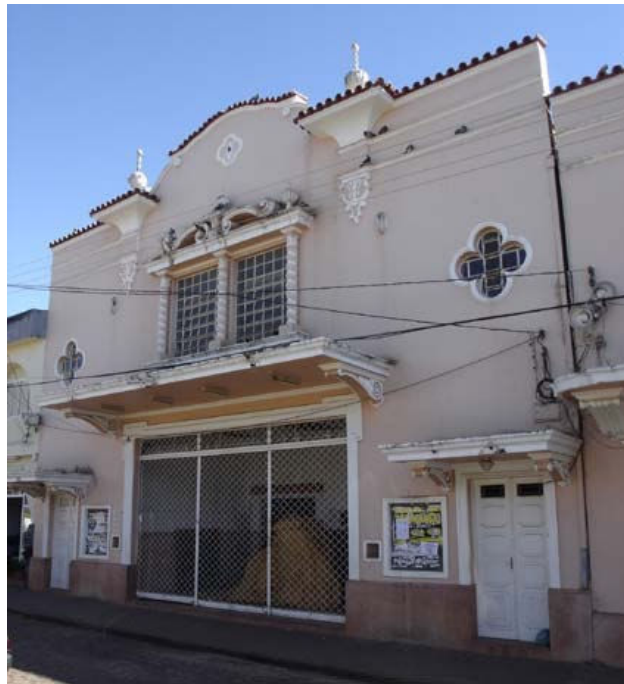
Foto 01: fachada principal. Alexandre Borim. Julho de 2005.

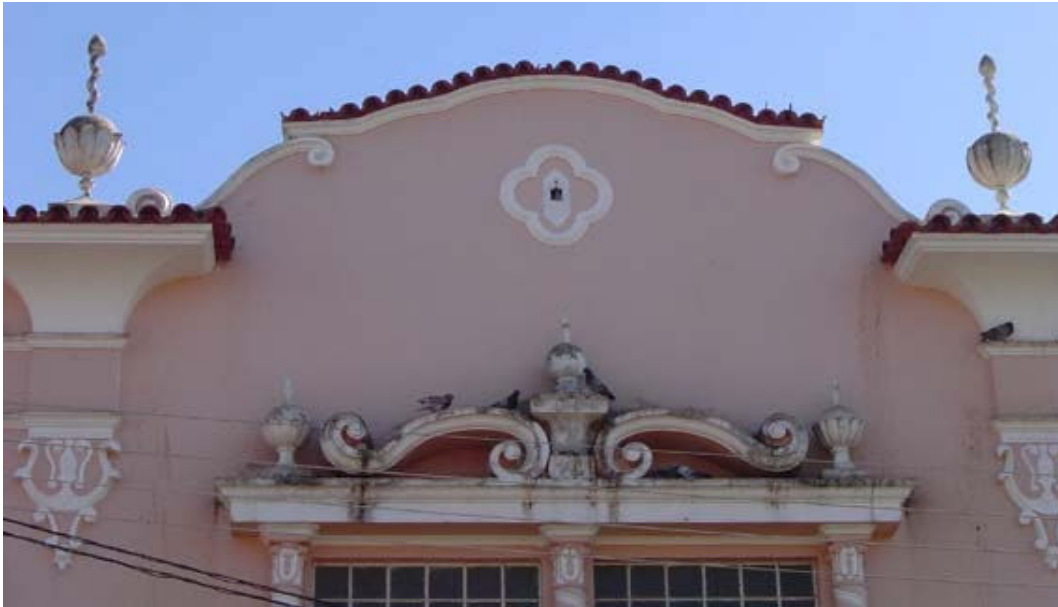
Foto 02: detalhe – parte superior da fachada. Alexandre Borim. Julho de 2005.

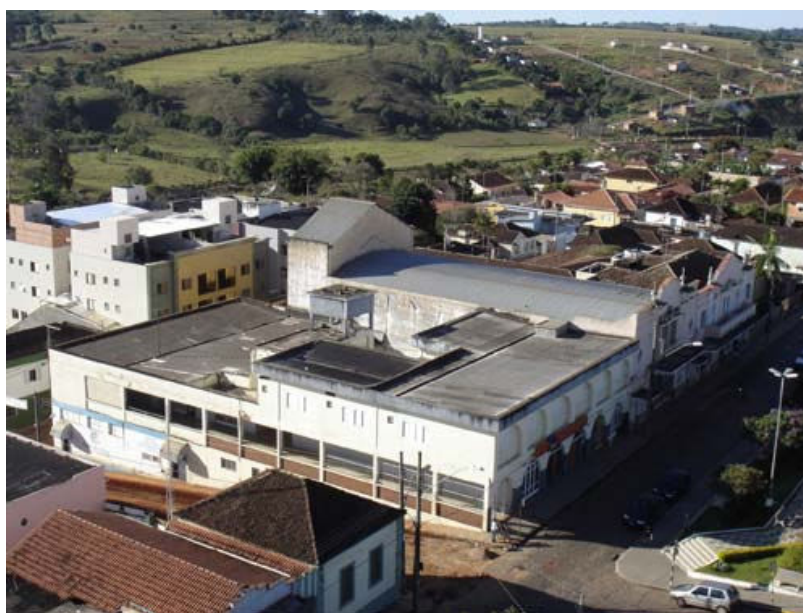
Foto 05: implantação do imóvel. Vanessa Freitas. Julho de 2005.

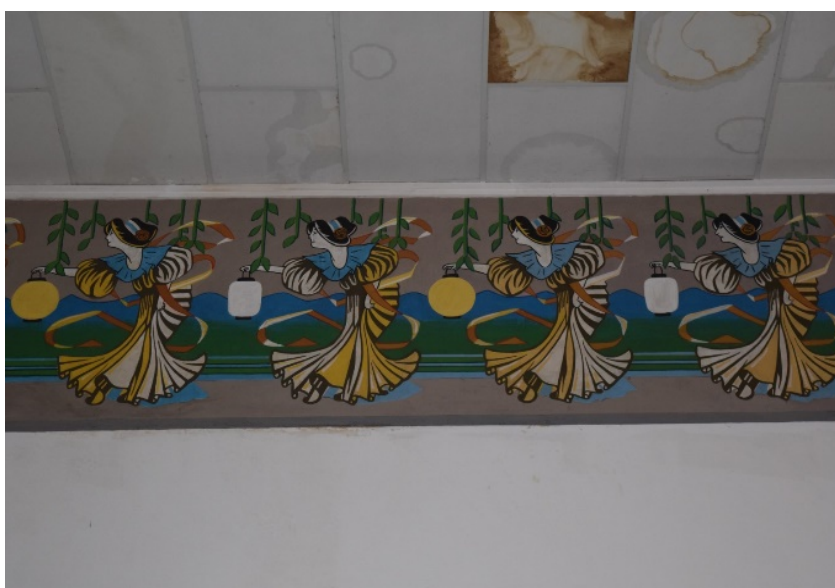
Em 2015, as Bailarinas Chinesas do Teatro Municipal Donato Leite de Andrade foram restauradas. O trabalho foi realizado por William Lopes de Lima (Odec), contratado pela Prefeitura Municipal para prestar esse serviço. A obra de restauração foi paga com recursos do Fundo Municipal do Patrimônio Cultural de Paraguaçu. A obra fez com que a identidade cultural e a história do local fossem mantidas.

Foto 04: Teatro Municipal Donato Leite de Andrade – detalhe do barrado com as bailarinas chinesas. Novembro de 2017. Lorrana Negretti Ferreira.

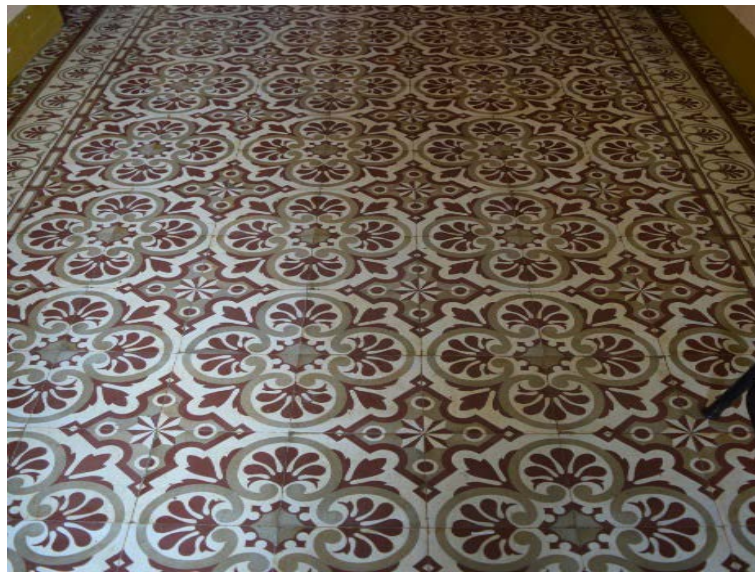
Foto 06: Teatro Municipal Donato Leite de Andrade – detalhe do ladrilho. Novembro de 2017. Lorrana Negretti  
Ferreira.
